BEGEHUNGSNOTIZ

| Projektbezeichnung: | Neubau Edeka Oberweißbach |
| Thema: | Kontrolle der Gebäude und Freianlagen auf Nutzung durch Arten der Vogelwelt |

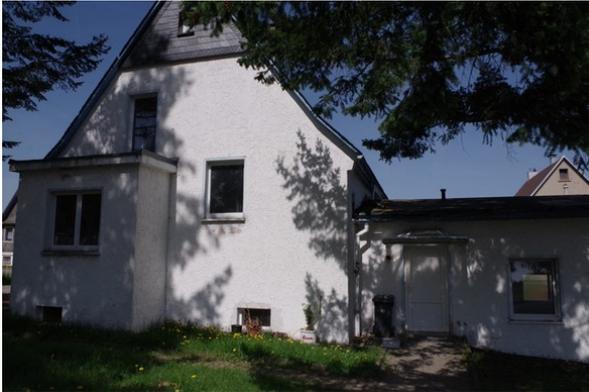
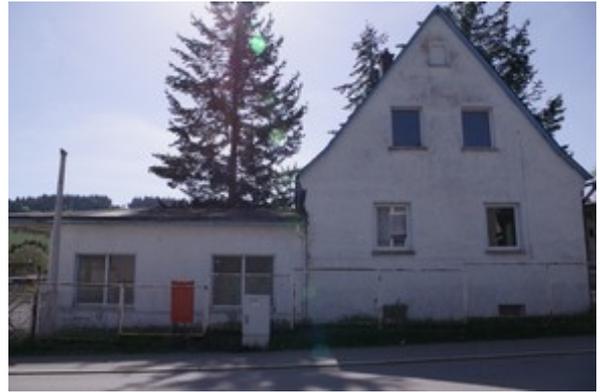
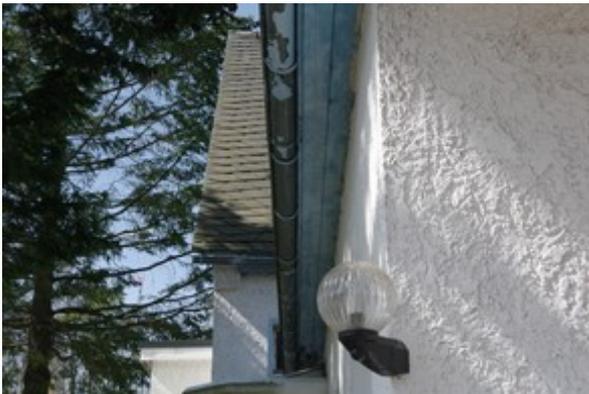
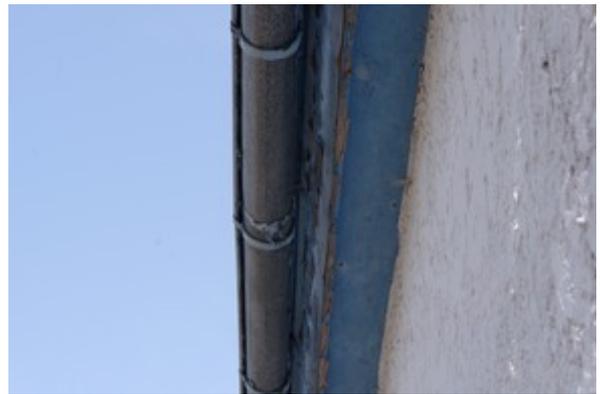
Gebäude 1

An der Fassade und der Traufe sind keine Nest- und Kotspurensuren von Arten wie z.B. der Mehl- oder Rauchschnalbe vorhanden. Die Gesamte Fassade ist vollflächig geschlossen und weist keine Nischen und Höhlen auf, in denen Arten wie der Hausrotschnanz oder Bachstelze brüten könnten. In der Umgebung wurden in den Gehölzen Haussperlinge visuell und akustisch verhöört. Ein direkter Brutnachweis am Gebäude erfolgte nicht. Eine Begehung des Inneren war nicht möglich.

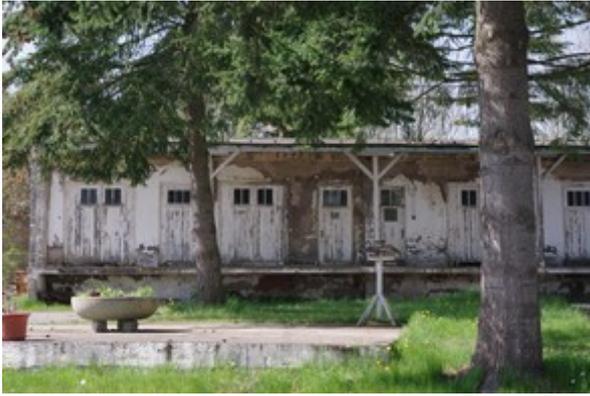
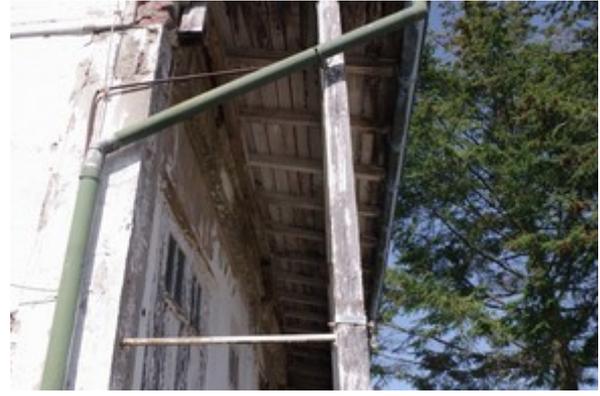
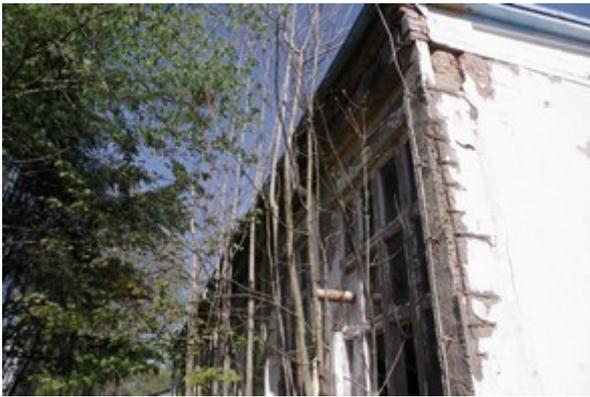
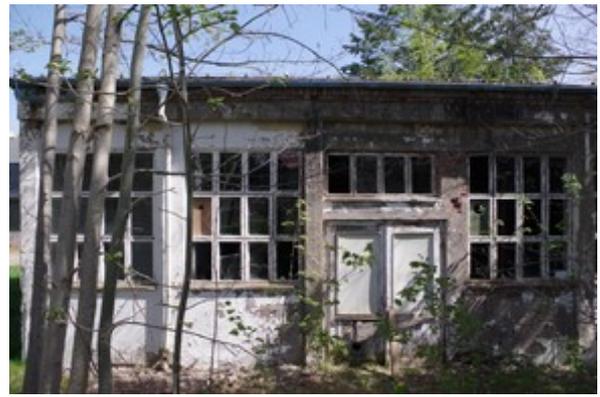
Gebäude 2

Das Gebäude ist weitestgehend verschlossen und baufällig. In den Traufbereich wurden keine Nester, auch keine Nestspuren nachgewiesen. Artbeobachtungen erfolgten nicht. Potentielle Nistplätze sind für Nischenbrüter wie Hausrotschnanz und Bachstelze vorhanden.

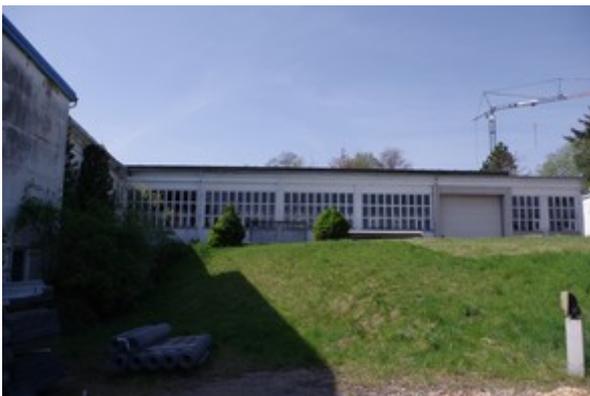
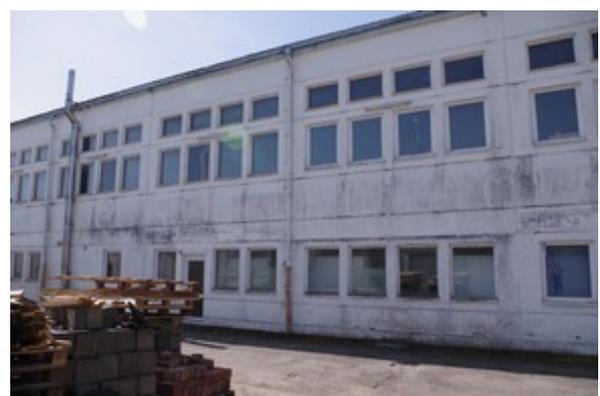
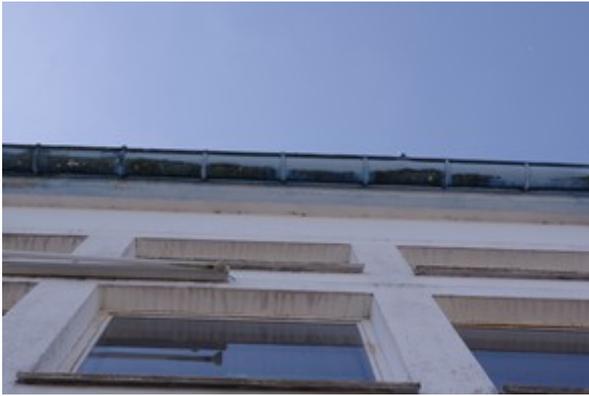
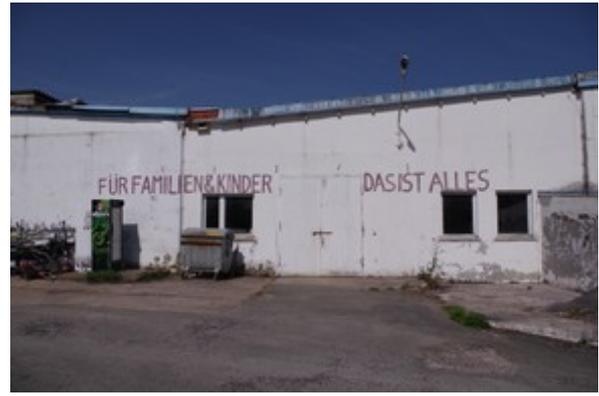
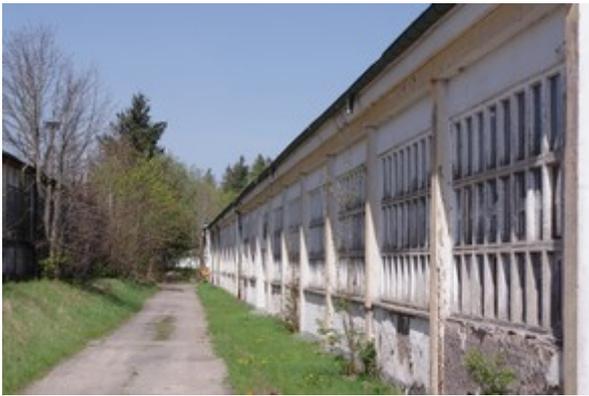
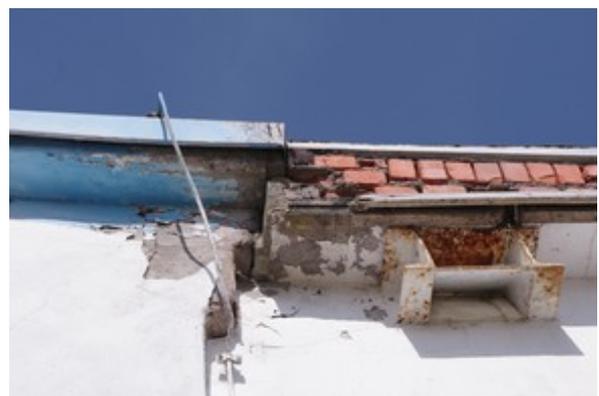
Gebäude 3

Das Gebäude ist hermetisch verschlossen und wird vom Bauhof genutzt. Die Fassade weist keine Fugen auf. Auf dem Dach wurde der Hausrotschwanz beobachtet. Ein konkreter Neststandort wurde nicht nachgewiesen.

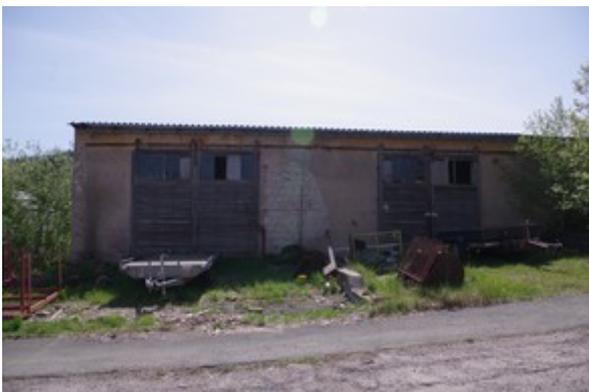
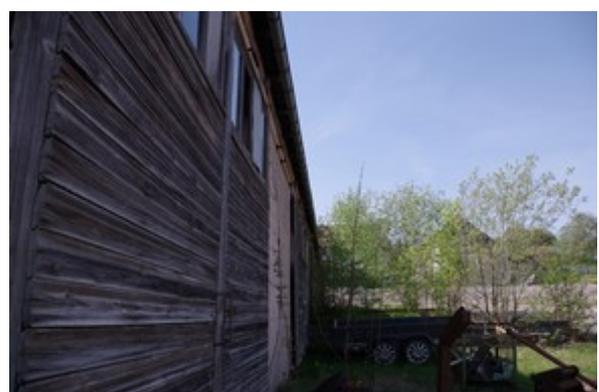
Gebäude 4

Das Gebäude ist ebenfalls offen und zugig. Nester, Kot und Gewölle wurden nicht nachgewiesen. Die Fenster und Türen sind demoliert. Nester von Schwalben sind nicht am Gebäude. Der Innenbereich ist geeignet für Nischenbrüter. Ein Keller ist nicht vorhanden.

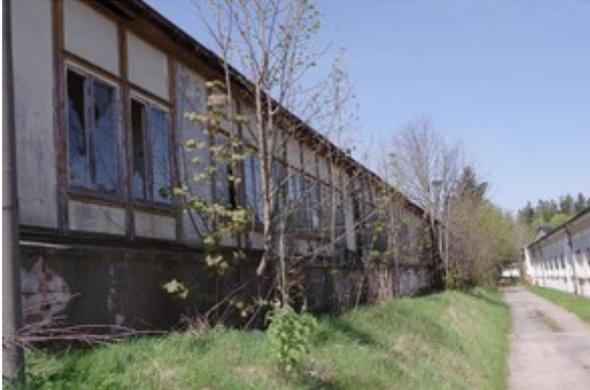
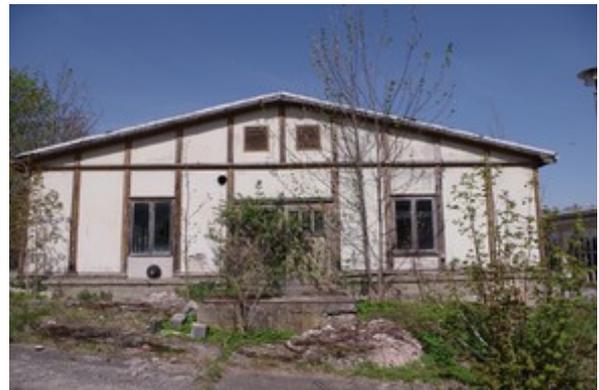
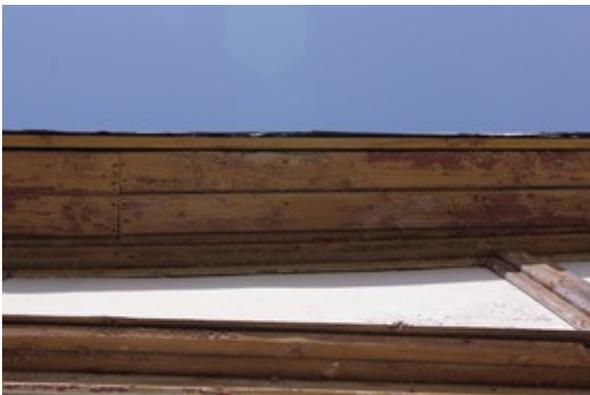
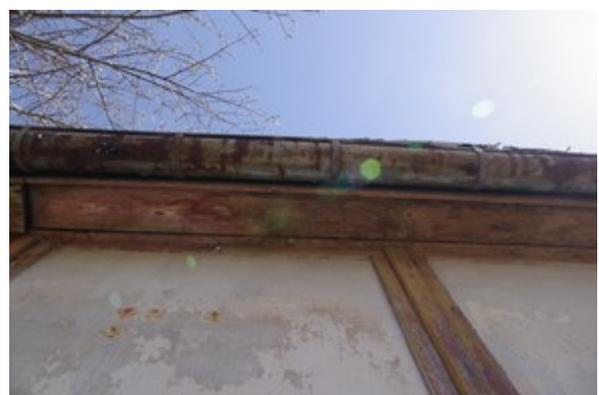
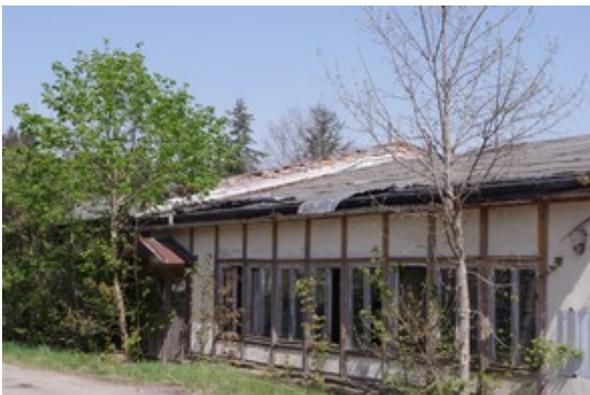
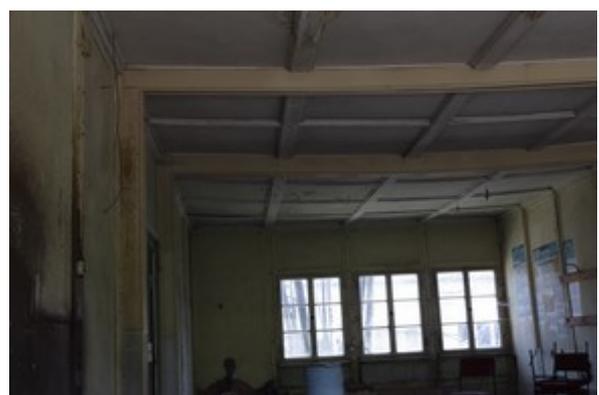
Gebäude 5

Das Gebäude weist am Dach und in der Fassade Schäden auf. An der Gebäude Südostecke liegt ein Brutverdacht für ein Hausrotschwanzpärchen vor.

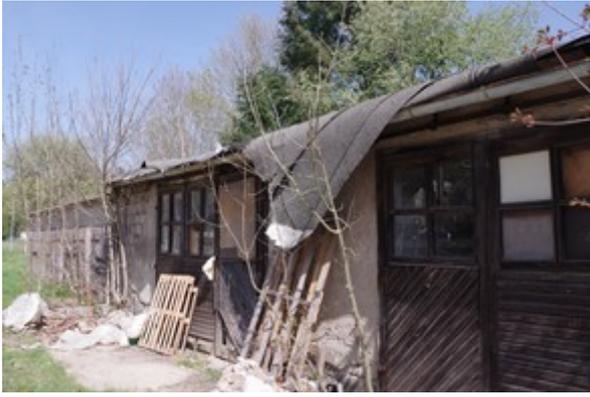
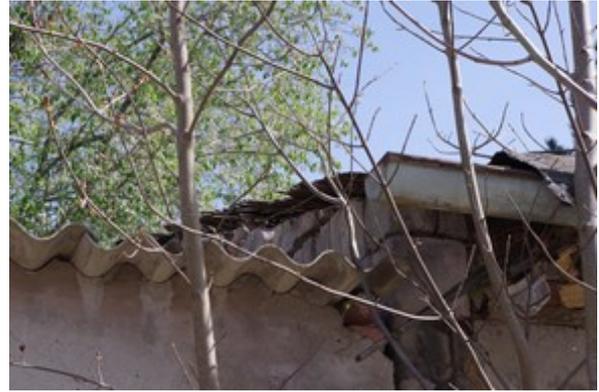
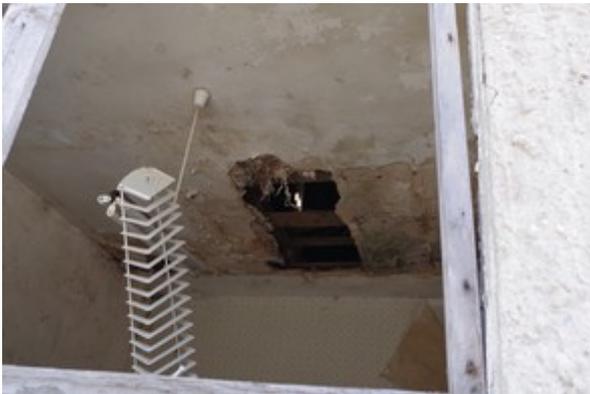
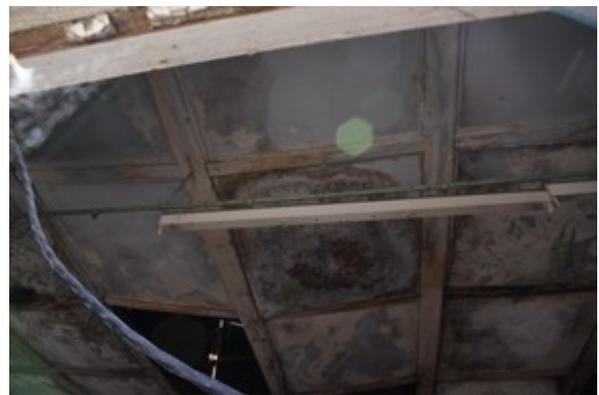
Gebäude 6

Am und innerhalb des Gebäudes wurden keine Nestspuren nachgewiesen. Das Gebäude ist marode.

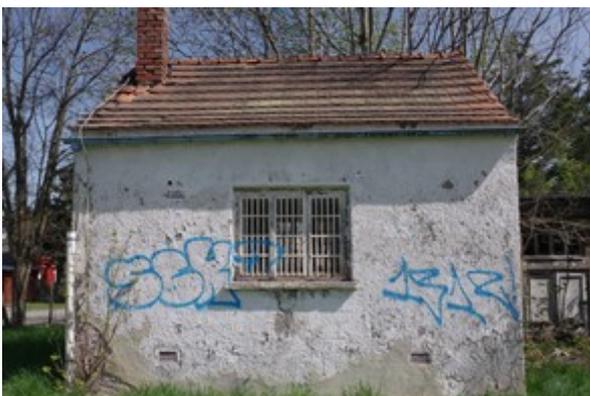
Gebäude 7

Das Gebäude ist verschlossen. Nachweise von Nestern oder Nestspuren sind nicht vorhanden.

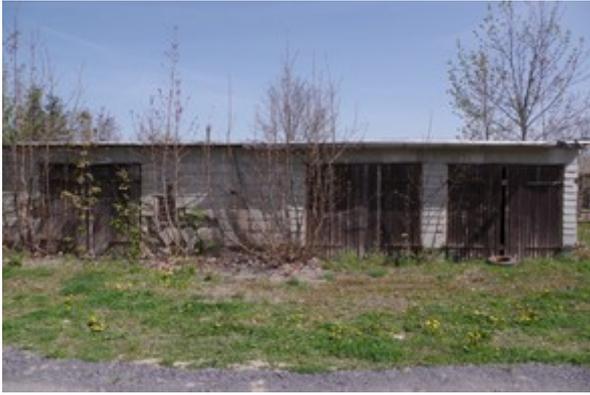
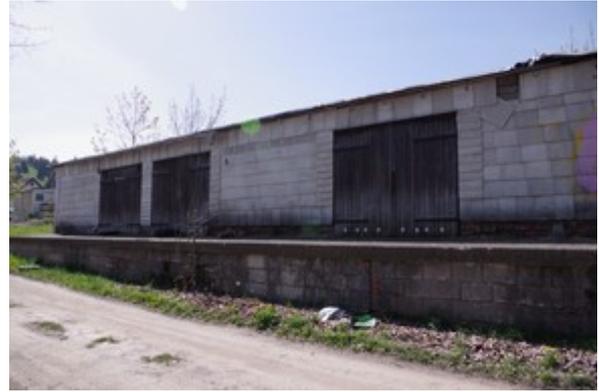
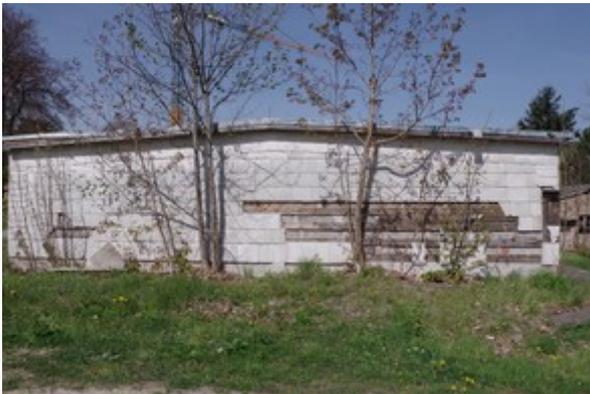
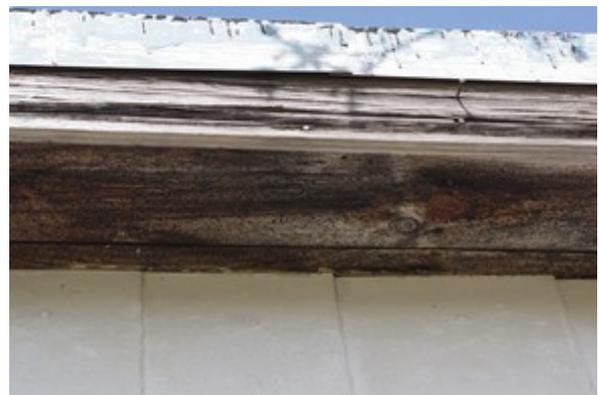
Gebäude 8

Das Gebäude ist verschlossen. Nachweise von Nestern oder Nestspuren sind nicht vorhanden.

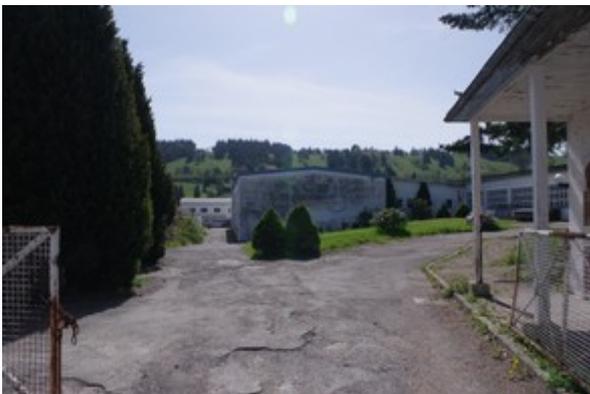
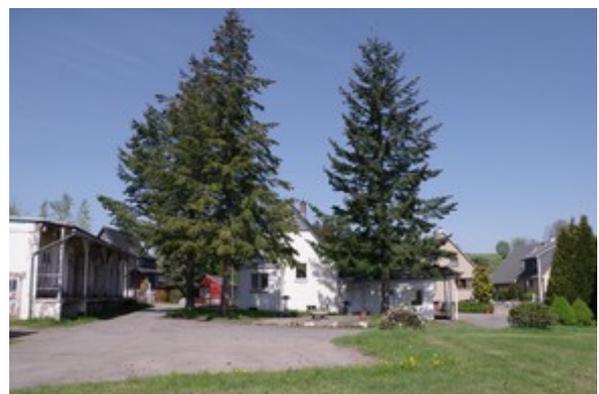
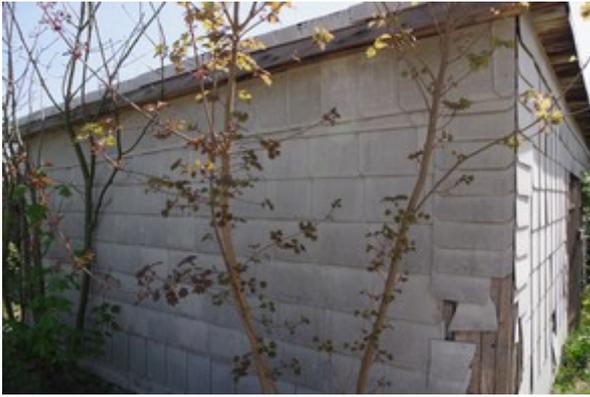
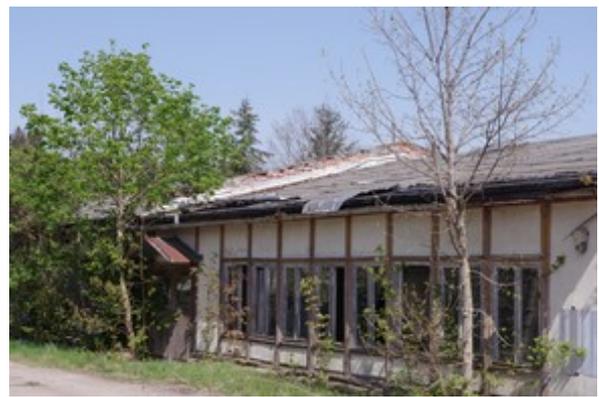
Innerhalb des Gebietes sind Grünflächen im ehemaligen Eingangsbereich an Gebäude 1 und 2. Hier stehen überwiegend Koniferen und Ziergehölze. Im Bereich der ungenutzten Hallen 5, 6, 7 und 8 haben sich Sukzessive Spitzahornbäume in einem Alter von 5 – 10 Jahren angesiedelt.

2. Gehölzrodung vom 01. Oktober bis 28. Februar.

- Rodungen von Gehölzen nur in der Zeit von Anfang Oktober bis Ende Februar. Vermeidung der Störung während der Brutzeit.
 - Ersatzpflanzungen sind, auf Basis der Baumschutzsatzung mit dem zuständigen Bauamt abzustimmen.
3. An den neuen Gebäuden oder ihrem Umfeld sollten 5 geeignete Quartier für Höhlen- und Halbhöhlen- sowie Nischenbrüter eingeplant werden.
