## 1 Historische Hochwasserereignisse und Entwicklung des Gewässersystems

### 1.1 Historische Hochwasserereignisse und Schadensbilder

## 1.2 Entwicklung des Gewässersystems

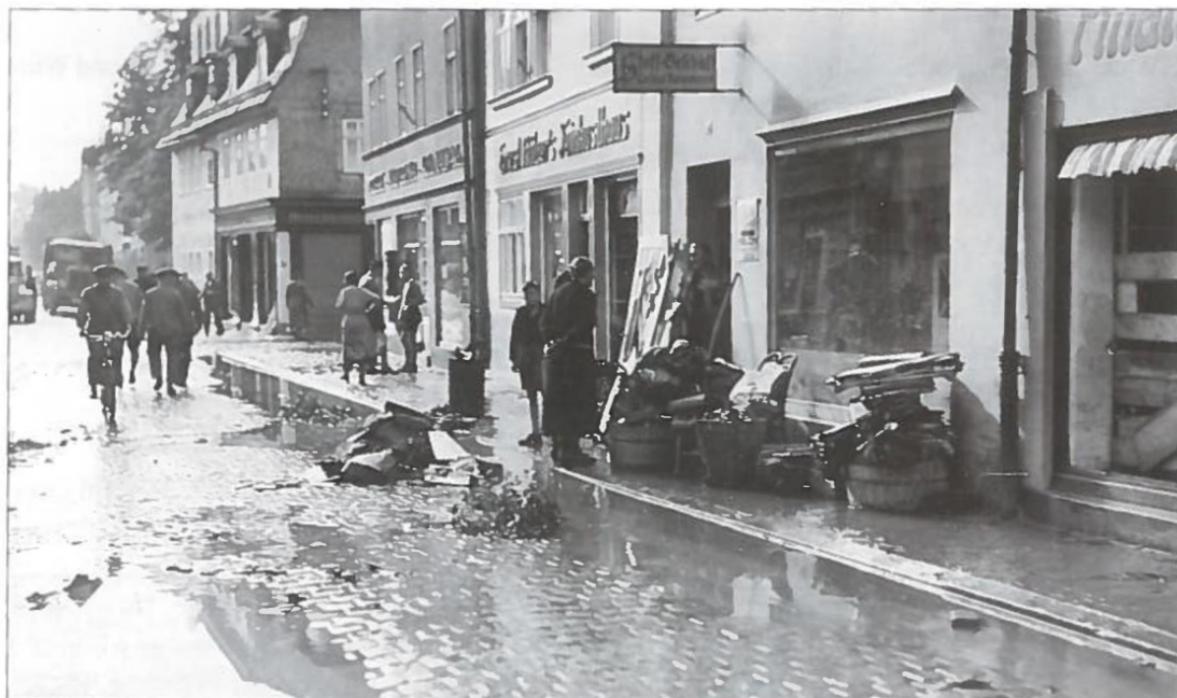
Abbildung 1.5: Hochwasser in Bad Blankenburg am 18.05.1937 /H 3/

Durch ein Hochwasser der Königseer Rinne vom **18.05.1937** wurde mehrere Ortschaften schwer betroffen, große Schäden entstanden u.a. an Wohn- und Geschäftshäusern in Bad Blankenburg

**Abb. 28:** Die Untere Marktstraße in Bad Blankenburg nach dem Hochwasser vom 18. Mai 1937 (Sammlung D. Krause).

Nach dem Hochwasser vom 18.05.1937 (siehe Abbildung 1.5) wurde im Zuge von Schadensbeseitigungsmaßnahmen an der Schwarza in Bad Blankenburg eine Ufermauer errichtet /H 39/: Zu diesen geeigneten Maßnahmen zählte auch die Verlegung der Rinneeinmündung in die Schwarza. Dazu entstand hinter der Stadthalle einen Durchstich, der noch heute das Rinnewasser im rechten Winkel der Schwarza zuführt. Bei normalem Wasserdargebot kein Problem - bei Hochwasser der Schwarza schon. Dann ist der Rinneabfluss nicht mehr möglich und es kommt zum Rückstau! So geschehen bei den Hochwässern 1981 und 1994. Früher bog die Rinne an der damaligen Bleichwiese kurz vor Erreichen der Schwarza in östliche Richtung ab, um in zwei sanften Schwüngen in Höhe der Villa Usagara von dem größeren Fluss aufgenommen zu werden. Diese Art der Einmündung garantierte, dass das Wasser der Rinne von der fließenden Welle der Schwarza mitgenommen wurde, auch bei Hochwasser! Mit dem Bau der Stadthalle wurde lediglich das Schwarzaufufer aufgeschüttet. Das 1937er Hochwasser schwemmte einen Teil der Uferböschung weg. Der Arbeitsdienst baute ab Schwarzabrücke bis in Höhe der linken Seitentür der Halle eine Ufermauer, die zu einem späteren Zeitpunkt bis zur neuen Rinnemündung fortgesetzt wurde /H 39/.

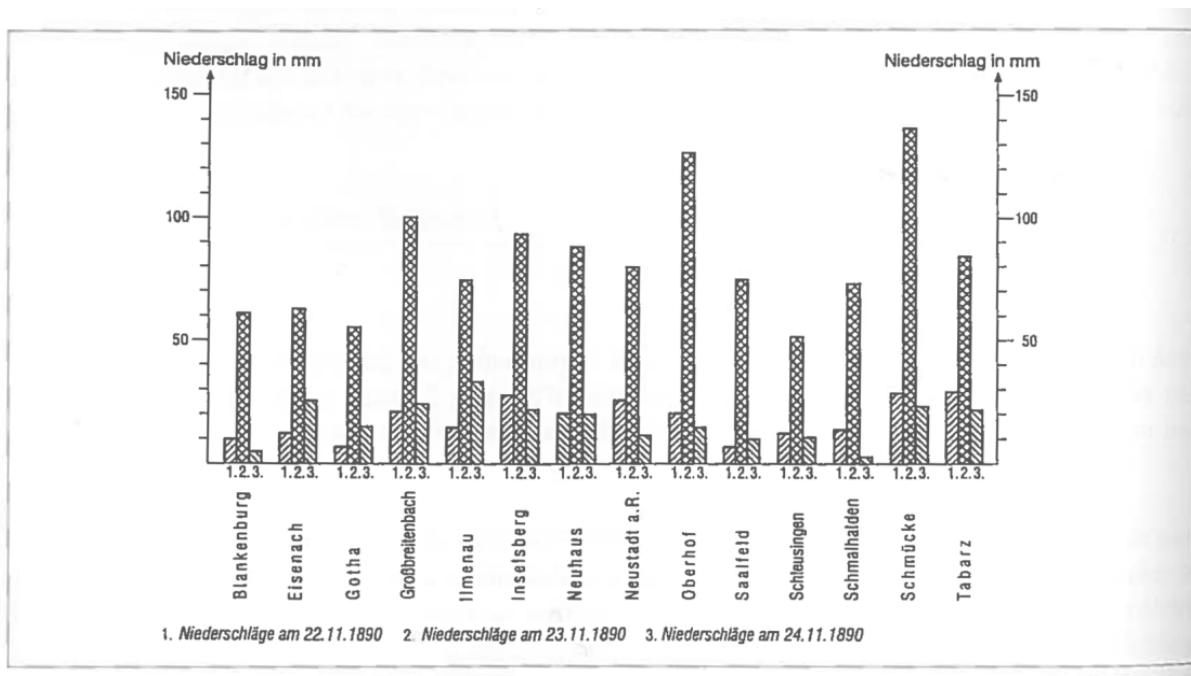
Abbildung 1.6: registrierte Niederschlagsmengen zum Hochwasserereignis vom 24./25.11.1890 im oberen EZG der Schwarza (Neuhaus) /H 3/

Am **24./25.11.1890** liefen in der Saale u. Werra sowie in deren Nebenflüssen, darunter in der Schwarza, Ilm, Schmalkalda u. Hörsel, katastrophale Hochwasser ab. Als HW-Ursache wird in den Quellen ein 3-tägiger Regen im EZG der Oberen Saale angegeben. Dem voraus gegangen waren ab dem 16.11.1890 tägliche, leichte Regenfälle /H 3/, /H 6/.

Abb. 69: Angaben zu den am 22., 23. und 24. November 1890 registrierten Niederschlagsmengen in Thüringen (Deutsch & Pörtge 2003, S. 41, Daten nach Regel 1892, S. 357).

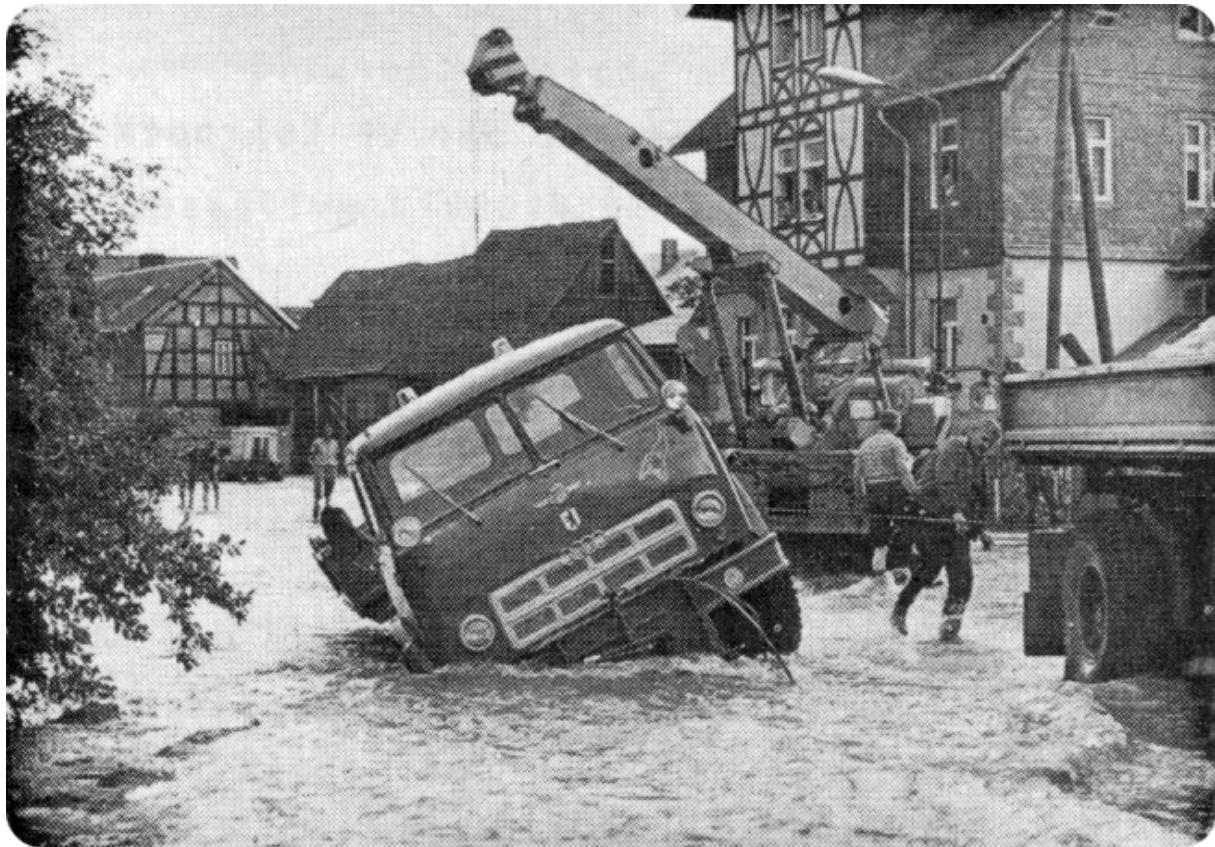
Abbildung 1.7: Hochwasser in Rudolstadt am 10.08.1981; © H. Mehner /H 2/

Im Saalegebiet gab es am **10.08.1981** großräumige Überflutungen des Stadtgebietes in Bad Blankenburg, wo im Stadtgebiet die Keller und Erdgeschosswohnungen bis 1 m und höher unter Wasser standen, jedoch nicht direkt durchflutet wurden /H 3/.

Für die Stadt Bad Blankenburg wurde Hochwasseralarm ausgelöst. Anhaltender Starkregen, ein Wolkenbruch in der Nähe von Königsee hatten das Flussbett der Rinne weit vor den Grenzen der Stadt zum Überlaufen gebracht. Die Altstadt, Straßen, Wege, Anlagen, der Marktplatz und zahlreiche Häuser standen unter Wasser oder waren teilweise überflutet. Folgendes Bild wurde im Bereich der Stadtmühle aufgenommen (Abbildung 1.5) /H 2/.

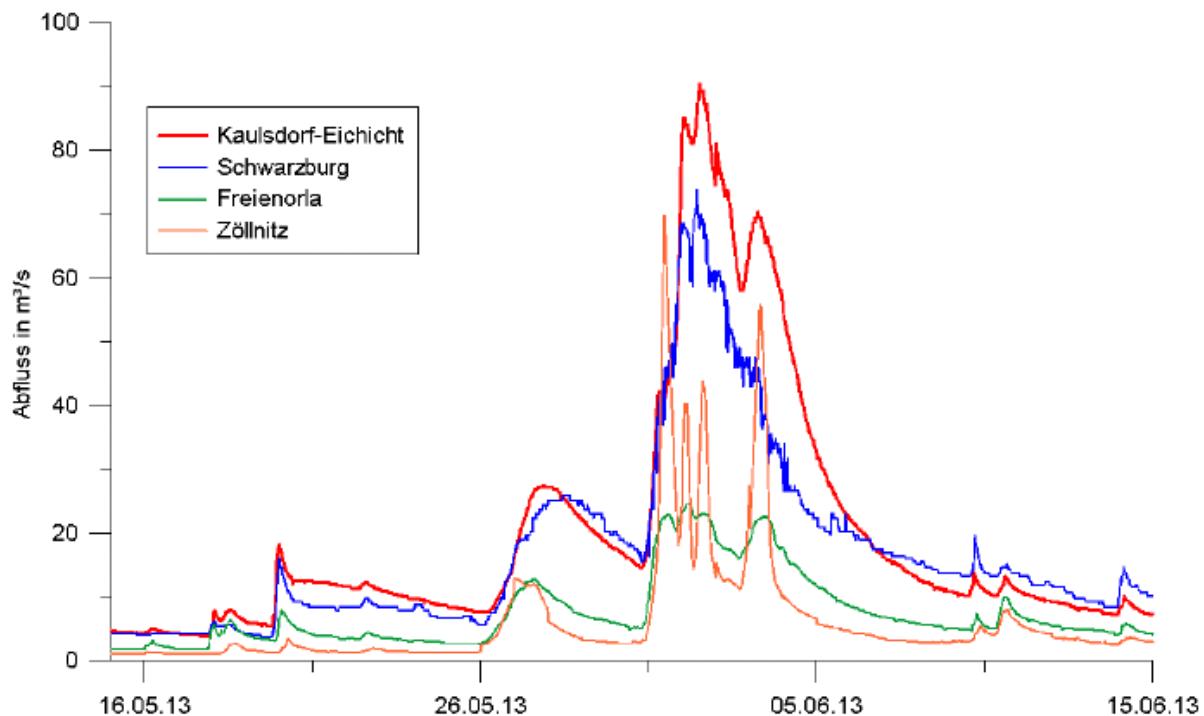
Abbildung 1.8: Hochwasserschutz durch die Saalekaskaden - Möglichkeiten und Grenzen /H 5/

Den Verlauf der Hochwasserwelle 2013 am Pegel Schwarzbürg (Schwarza) zeigt (Abbildung 1.8) /H 5/.

Flächendeckender Starkniederschlag mit erneut mehr als 50 mm pro Tag setzte in der Nacht vom 30. zum 31.05.2013 ein. Im gesamten Flussgebiet verschärfte sich die Abflusssituation sehr schnell. So erreichten die Schwarza-Pegel Katzhütte und Schwarzbürg am **01.06.2013** ... die Alarmstufe A1 (Katzhütte: 230 cm, Schwarzbürg: 150 cm /38/). An den Saalezuläufen – außer der Wisenta – sowie am Saalepegel Rudolstadt wurden in dieser Phase des Hochwassers die Scheitelwerte des Gesamtverlaufs registriert.

Schwarzbürg/Schwarza: 01.06.2013 10:30, 73,8 m<sup>3</sup>/s, HQ(T) <5 a /37/
