11.10 Katzhütte, Oelze

11.10.1 Gebietsbeschreibung und Gefährdungsanalyse

11.10.2 Maßnahmenvorschlag

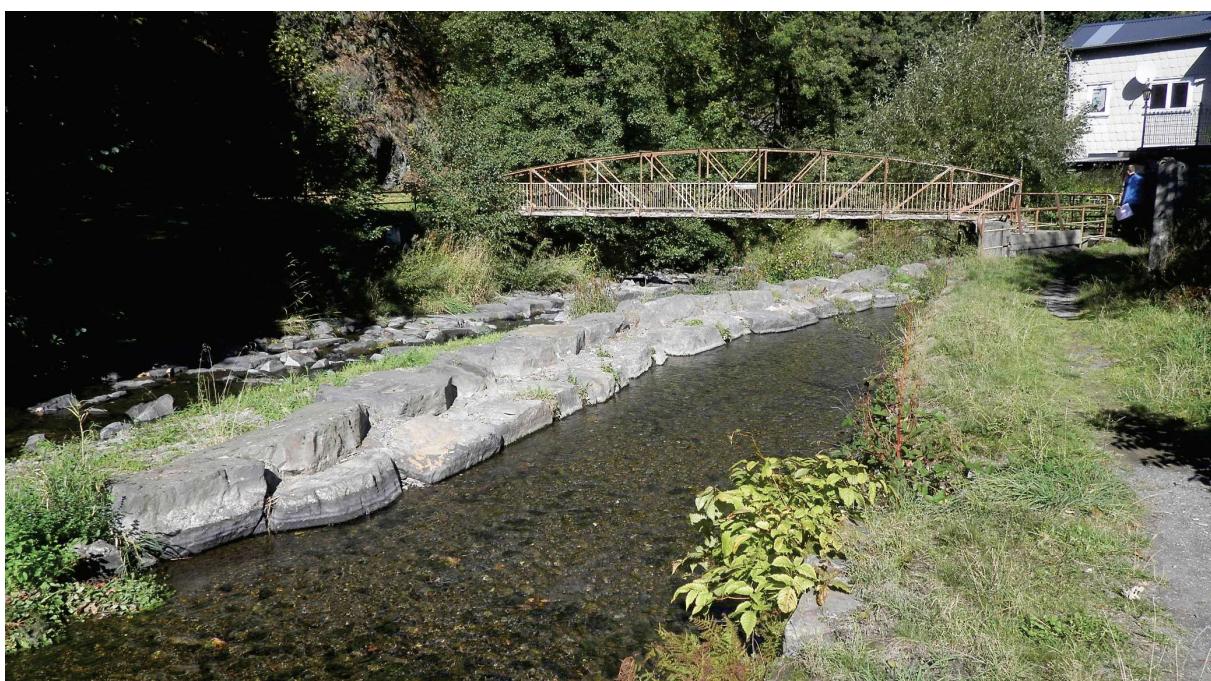
Abbildung 11.60: Blick auf den Mühlgrabenabzweig am ehemaligen Hartwigswehr bei km 37+716

Am ehemaligen Hartwigswehr bei km 37+716 kurz nach der Mündung des Amselbachs (heute Rauherinne, vgl. Kapitel 3.2.2) zweigt rechtsseitig ein Mühlgraben ab. An seinem Beginn befindet sich ein altes Schützenwehr, das vermutlich nicht mehr geschlossen werden kann (vgl. Abbildung 11.60). Der Mühlgraben verläuft von dort über ca. 500 m am rechten Talhang meist parallel zur erhöht liegenden Bahnhofstraße.

Bereits bei HQ₂ gelangt an seinem Beginn so viel Wasser in den Mühlgraben, dass mehrere Durchlässe in seinem Verlauf überlastet werden. Das Wasser staut sich an diesen Stellen an, bis es über das linke Mühlgrabenufer wieder zur Schwarza abströmt. Durch diese Abströmungen aus dem Mühlgraben kommt es zur Überschwemmung von Garagen und Nebengebäuden zwischen der Schwarza und dem Mühlgraben. Weil die meisten dieser Gebäude ungenutzt sind, dürften sich die Schäden in diesem Bereich auch bei HQ₁₀₀ in engen Grenzen halten (vgl. Abbildung 11.62). Sonstige Gefährdungen an der Schwarza nach dem Mühlgrabenabzweig sind nicht festzustellen.

So ist es relativ einfach möglich, den Bereich am Mühlgraben des ehemaligen Hartwigswehrs bis HQ₁₀₀ vor Überschwemmungen zu schützen. Dafür muss am Abzweigbauwerk eine Verschlussmöglichkeit hergestellt und eine Umströmung des Bauwerks verhindert werden. Das operative Verschließen im Hochwasserfall ist zu regeln. Für die Maßnahme sind Investitionskosten in Höhe von 65,0 T€ (netto) zu veranschlagen. Mit zusätzlich entstehenden laufenden und Revisionskosten ist nicht zu rechnen. Der Projektkostenbarwert im Betrachtungszeitraum von 80 Jahren beträgt damit 65,0 T€ sowohl ohne als auch mit Wertzuwachs. Diesen Kosten steht bei einer mittleren jährlichen Nutzenserwartung von 24,3 T€ ein Projektnutzenbarwert von 0,73 Mio. € ohne bzw. 1,34 Mio. € mit Wertzuwachs gegenüber. Für die Maßnahme ergibt sich also ein Nutzen-Kosten-Verhältnis von 11,30 ohne bzw. 20,68 mit Annahme eines Wertzuwachses (jeweils netto). Sie ist deutlich wirtschaftlich und wird zur Umsetzung in Verantwortung des Mühlgrabeneigentümers empfohlen.

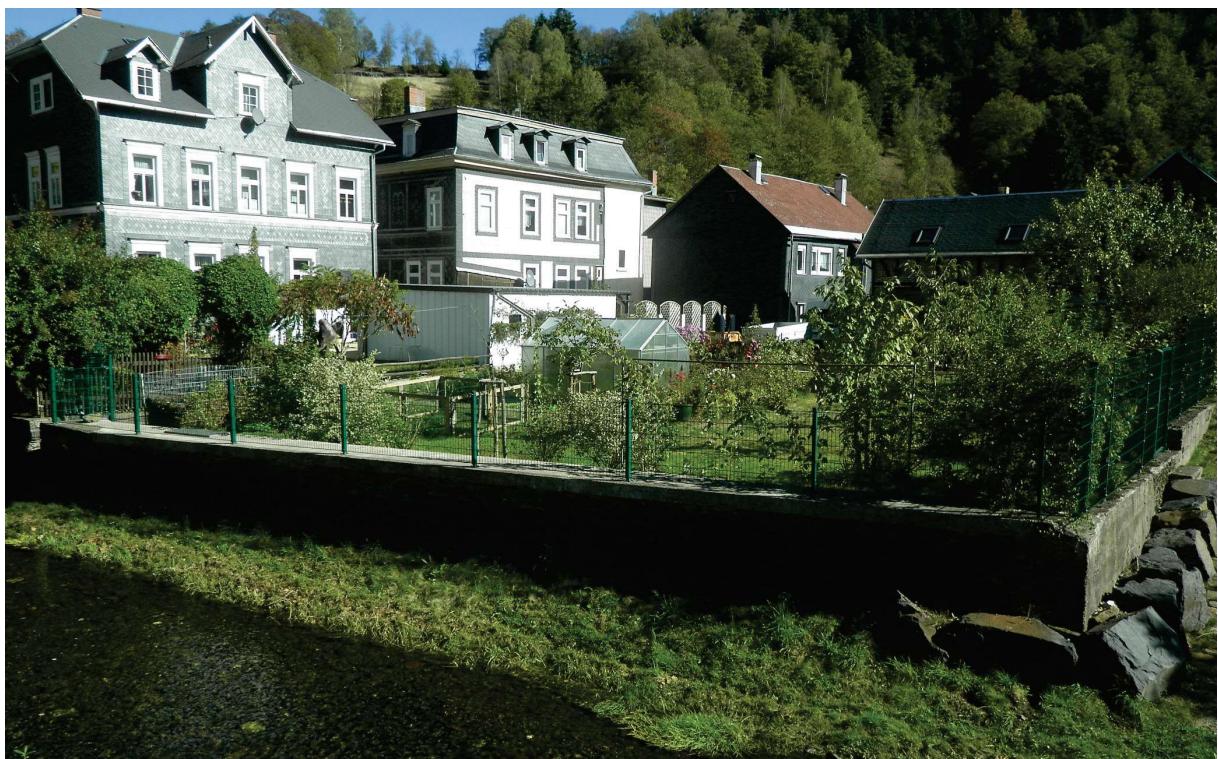
Abbildung 11.61: Blick auf das rechte Schwarza-Ufer vor der Brücke Oelzer Straße bei km 37+824

Außerdem ufer die Schwarza ab HQ₂₀ vor der Brücke Oelzer Straße bei km 37+824 nach rechts aus. Dadurch werden zunächst nur Kleingärten überschwemmt. Die Brücke weist bereits bei einem HQ₅ einen verminderten Freibord < 50 cm auf. Ab HQ₂₀ wird sie eingestaut. Der Aufstau an der Brücke bleibt aber selbst bei HQ₁₀₀ mit ca. 20 cm relativ gering.

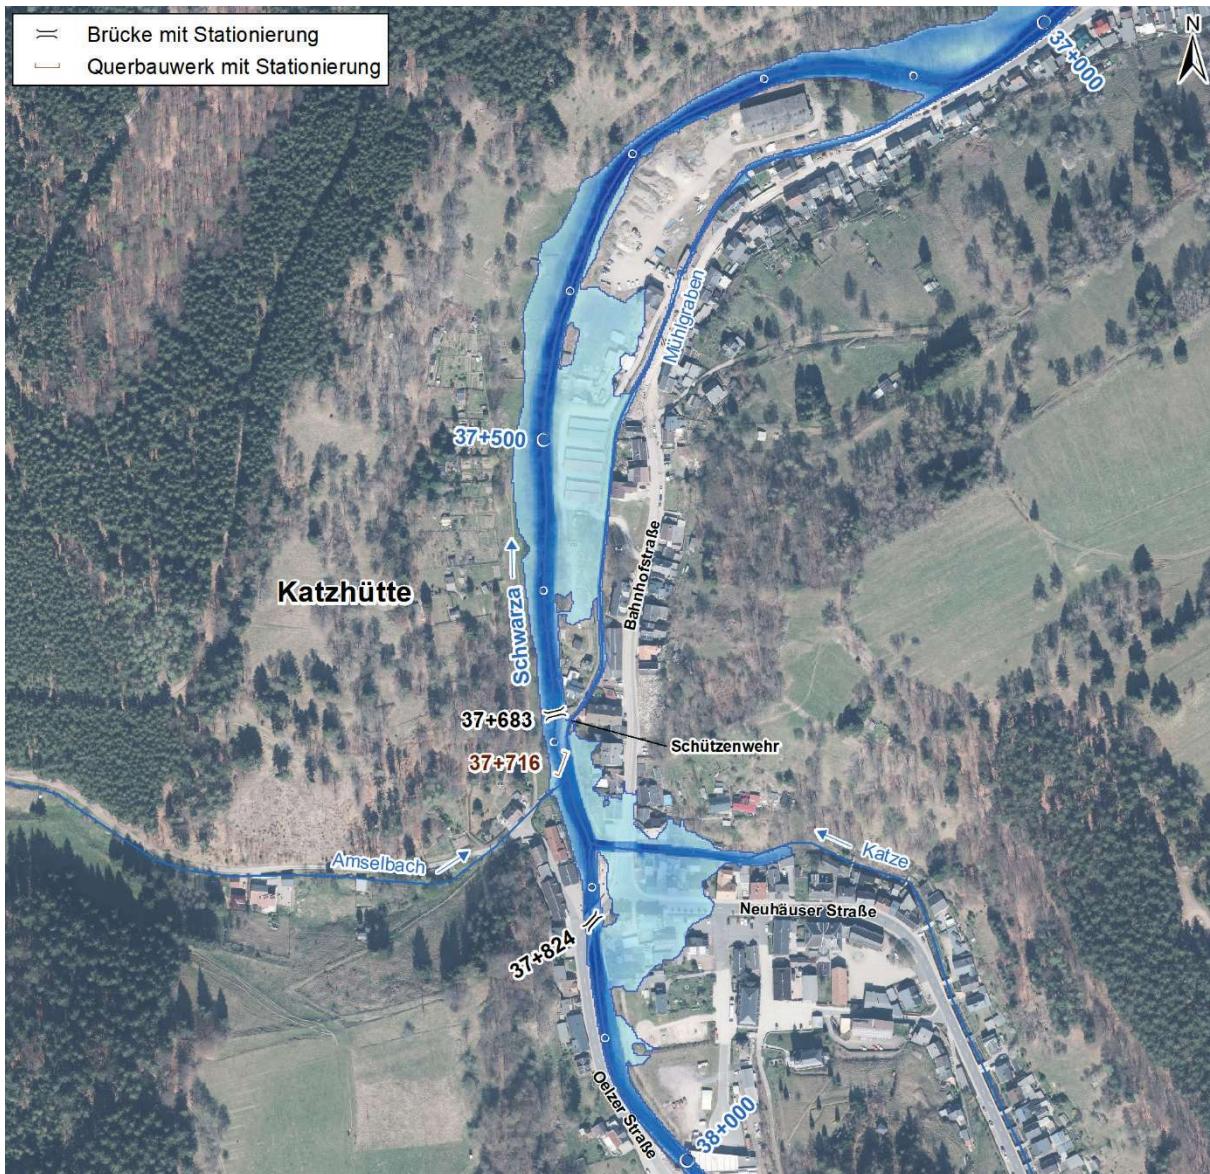
Abbildung 11.62: Katzhütte/ Katze-Mündung, Istzustand - Überflutungen bei HQ₁₀₀, M 1:5.000

Ab HQ₅₀ kommt es dann dazu, dass sich die Ausuferungen an der Schwarza und der Katze verbinden und der Kreuzungsbereich Oelzer Straße/ Bahnhofstraße/ Neuhäuser Straße überschwemmt wird. Die Ortsdurchfahrt ist an dieser Stelle während des Hochwasserscheitels nicht mehr möglich. Das Wasser gelangt über die Kreuzung zur Schwarza.

Auf dem rechten Ufer an der Katze-Mündung werden dadurch einige Wohngebäude überschwemmt. Bei HQ₁₀₀ nehmen die beschriebenen Überschwemmungen in ihrer Intensität zu, wobei es aber nicht zu größeren neuen Betroffenheiten an der Katze-Mündung kommt (vgl. Abbildung 11.62).

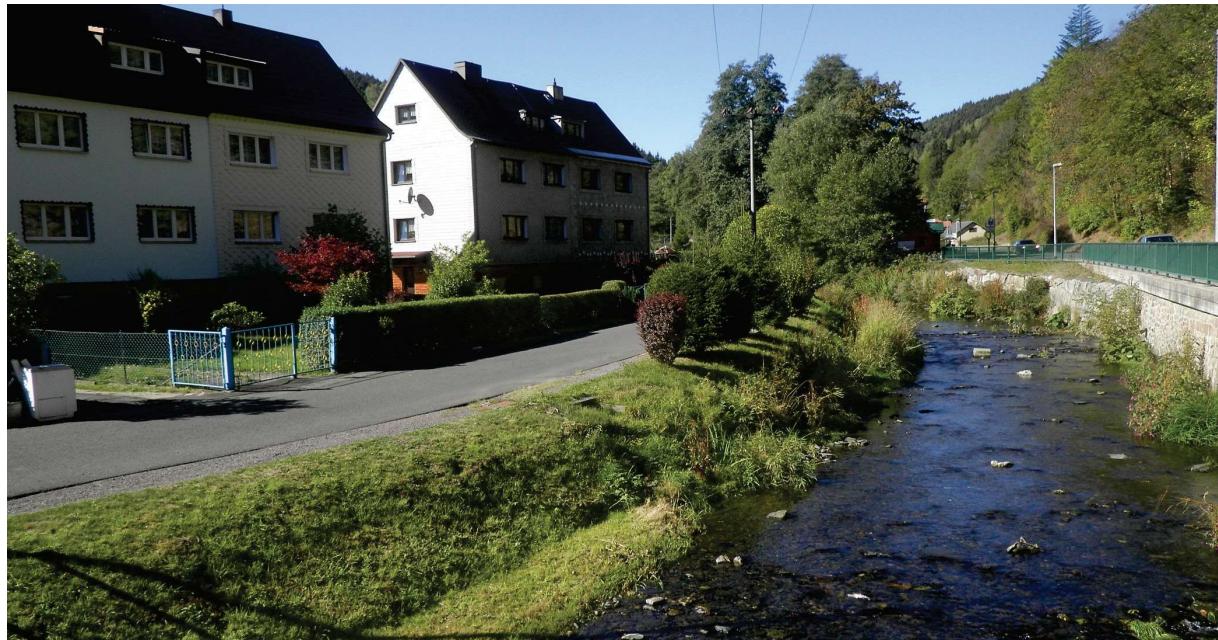
Abbildung 11.63: Wohnblöcke an der Oelzer Straße auf dem rechten Schwarza-Ufer bei km 38+700 (Blick gegen die Fließrichtung)

Bei km 38+700 reichen die Überschwemmungen ab HQ₁₀ bis an größere Wohnblöcke auf dem rechten Ufer an der Oelzer Straße (vgl. Abbildung 11.63). Bei HQ₁₀₀ fallen die Überschwemmungen dort so weiträumig aus, dass die Erreichbarkeit der nördlichsten Wohnblöcke während des Hochwassers zumindest eingeschränkt ist. Schäden an den Gebäuden können vorrangig in den Kellergeschossen entstehen (vgl. Abbildung 11.66).

Die Wohnblöcke auf dem rechten Schwarza-Ufer bei km 38+700 können sehr wahrscheinlich nicht mit vertretbarem Aufwand gegen ein HQ₁₀₀ geschützt werden. Empfohlen werden Objektschutzmaßnahmen und eine effektive Gefahrenabwehr ebenso wie die Anpassung von Alarm- und Einsatzplänen sowie die Intensivierung der Informations-, Verhaltens- und Risikovorsorge. Insbesondere ist zu beachten, dass die Erreichbarkeit einiger Wohnblöcke während eines Hochwassers zumindest stark eingeschränkt sein könnte.

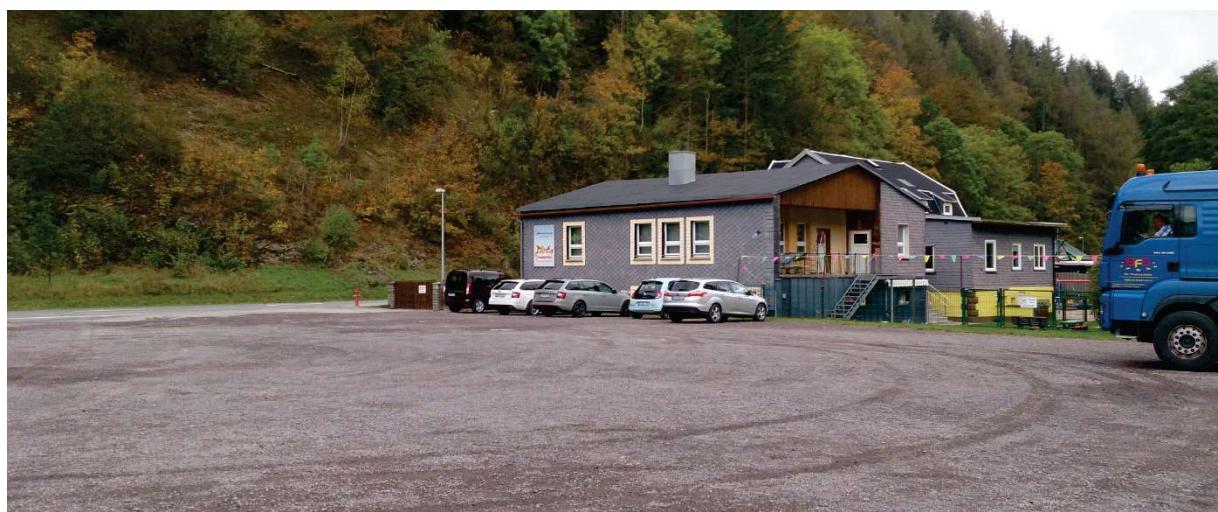
Abbildung 11.64: Kindertagesstätte am östlichen Rand einer Freifläche bei km 38+800

Im Bereich der Häusergruppe Rohrhammer in Katzhütte zwischen km 38+800 und der Mündung des Schwemmbachs bei ca. km 39+200 befinden sich eine Kindertagesstätte, eine als Parkplatz genutzte Freifläche, ein Sporthallenkomplex, ein Einkaufszentrum, einzelne Wohngebäude und die Anlagen eines Bauhofs auf dem linken Schwarza-Ufer, während der bewaldete rechte Hang direkt neben dem Uferweg steil ansteigt. An die Gebäude der Kindertagesstätte reichen die Überschwemmungen der Schwarza bereits bei HQ₅ heran. Die Bauweise der Gebäude lässt aber vermuten, dass die Überschwemmungen weitgehend schadlos verkraftet werden können (vgl. Abbildung 11.64).

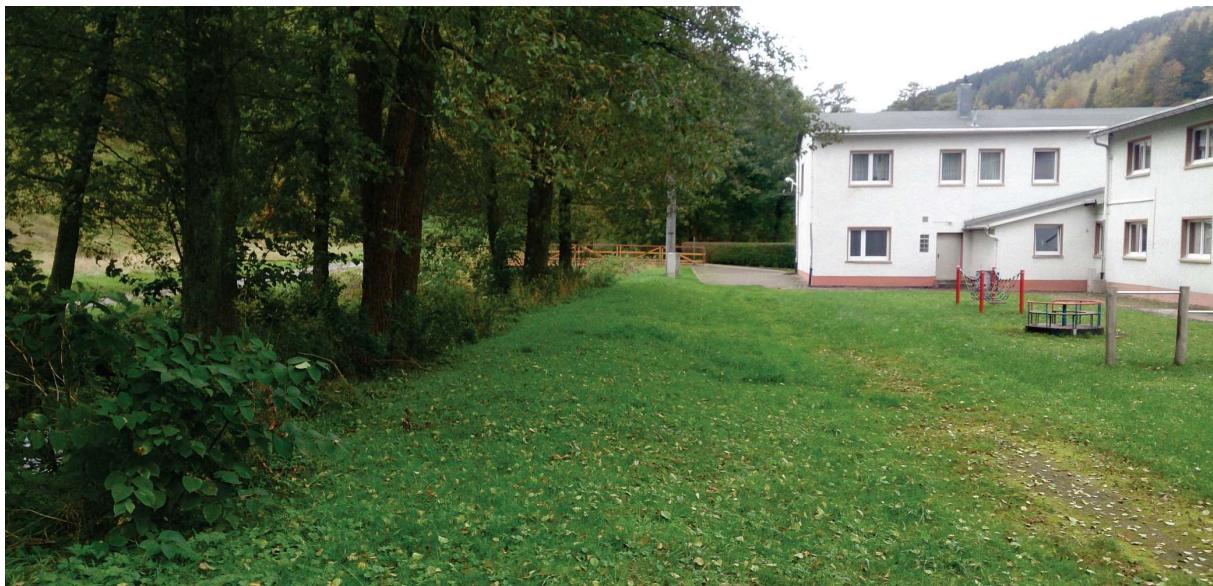
Abbildung 11.65: Verwallung am linken Ufer neben dem Sporthallenkomplex bei ca. km 39+000
(Blick gegen die Fließrichtung; Schwarza am linken Bildrand)

Zwischen dem Sporthallenkomplex und dem Einkaufszentrum quert eine Fußwegbrücke die Schwarza bei km 39+048. Vor und nach der Brücke verläuft jeweils eine kaum 50 cm hohe Verwallung am Ufer, die dafür sorgt, dass die Nutzungen dahinter bis HQ₁₀ trocken bleiben (vgl. Abbildung 11.65).

Ab HQ₂₀ wird die Verwallung vor und nach der Brücke überströmt. Von den Überschwemmungen sind die angrenzenden Gebäude betroffen. Nördlich des Sporthallenkomplexes breitet sich das Wasser bis zur Schwarzburger Straße/ L1112 und über den Parkplatz bis zur Kindertagesstätte aus. Die Überflutungen wachsen mit steigendem Abfluss an, so dass bei HQ₁₀₀ ein Großteil des Bereichs unter Wasser steht. Größere neue Betroffenheiten gibt es hier dann aber nicht (vgl. Abbildung 11.66).

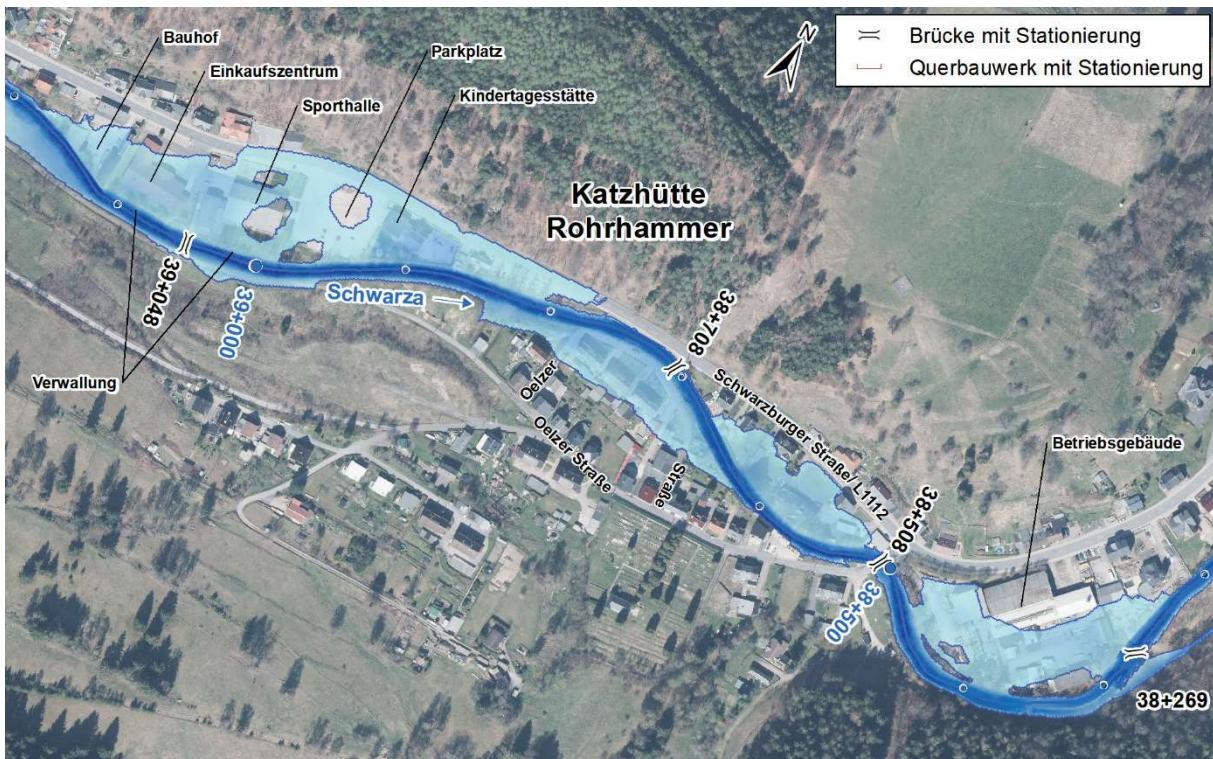
Abbildung 11.66: Katzhütte/ Rohrhammer, Istzustand - Überflutungen bei HQ₁₀₀, M 1:5.000

Die Fußwegbrücke wird bei Ereignissen > HQ₂₅ eingestaut, hebt den Wasserspiegel im Istzustand aber kaum an, weil die Verwallung vor der Brücke wie ein Streichwehr überströmt wird.

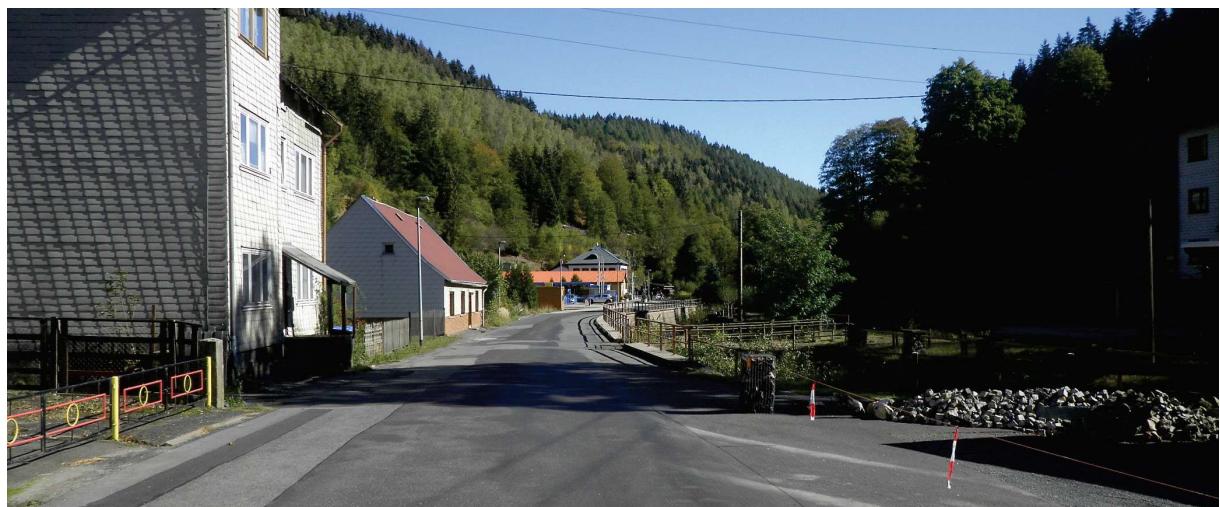
Abbildung 11.67: Schwarzbürger Straße/ L1112 am linken Schwarza-Ufer bei ca. km 39+900

Weiter stromauf sind bis zur Oelze-Mündung nur geringfügige Gefährdungen festzustellen. Ab HQ₂₅ kommt es im Bereich einer stark sanierungsbedürftigen, aktuell für den Verkehr gesperrten Brücke bei km 39+846 zu linksseitigen Ausuferungen auf die Schwarzbürger Straße. Die Brücke wird bereits bei HQ₂₀ eingestaut, kann aber auch bei sehr großen Abflüssen wegen der Abströmungen auf die benachbarte Straße keinen nennenswerten Aufstau ausbilden.

Für die Abströmungen ist die Brücke aber nur zum Teil verantwortlich. Generell verengt sich hier das Gerinne und die linke Uferwand ist relativ niedrig. Sie liegt außerdem in der Außenkurve einer leichten Krümmung, wo der Wasserspiegel etwas höher als in der Innenkurve ist. Die Abströmungen gelangen einige hundert Meter weiter stromab wieder in die Schwarza. Die Gebäude am nördlichen Straßenrand sind auch bei HQ₁₀₀ nur partiell und in Randbereichen von Überschwemmungen betroffen. Teilweise stehen sie auch ungenutzt leer. Außerdem lassen ihre Bauweisen vermuten, dass flache Überschwemmungen auf der Schwarzbürger Straße keine größeren Schäden hervorrufen können (vgl. Abbildung 11.67).

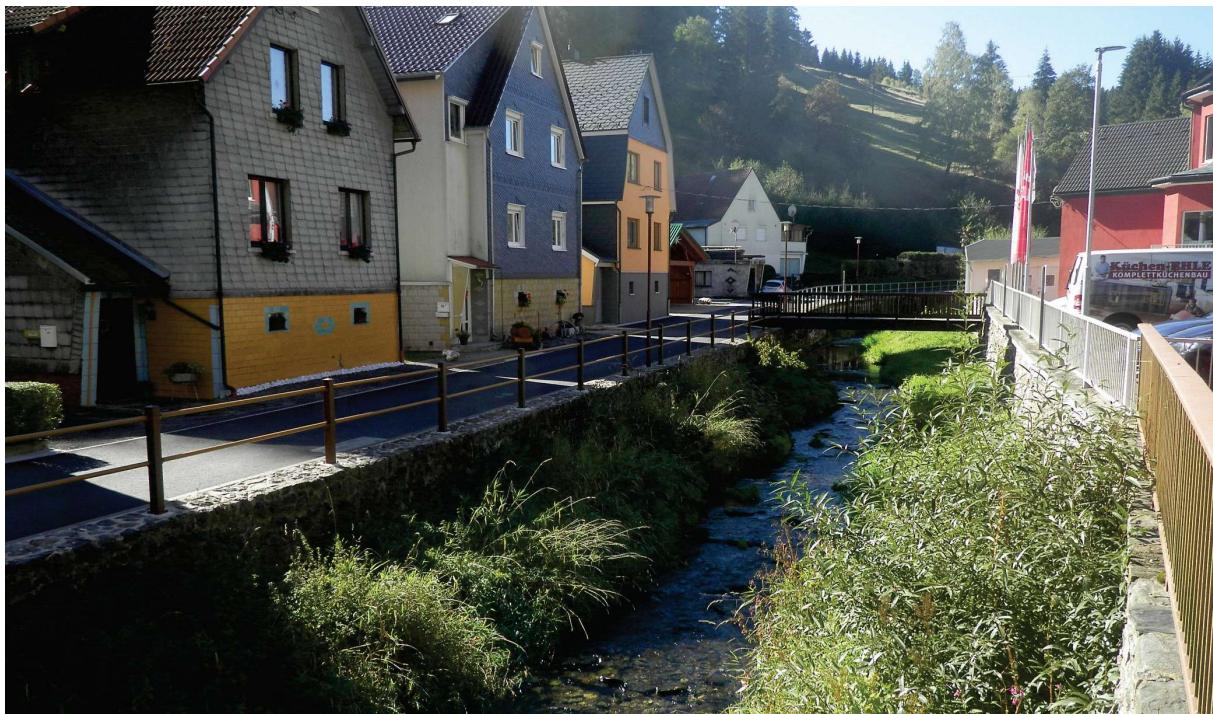
Abbildung 11.68: Bebauung im Bereich Schneckental bei km 40+500 (Blick gegen die Fließrichtung)

Eine größere Betroffenheit in Oelze ist weiter südlich erst wieder im Bereich Schneckental bei ca. km 40+500 festzustellen. Hier sind auf dem linken Ufer Gewerbeobjekte und auf dem rechten Ufer Wohngebäude zu finden (vgl. Abbildung 11.68). Eine kleine Fußwegbrücke quert die Schwarza bei km 40+509. Wenig weiter stromab befindet sich eine Straßenbrücke bei km 40+432.

Beide Brücken werden bereits ab HQ₂₀ eingestaut, können aber wegen der dann stattfindenden Abströmungen über das rechte Ufer im Istzustand auch bei größeren Abflüssen keinen nennenswerten Aufstau ausbilden. Diese Abströmung setzt bei HQ₂₅ erst lokal kurz vor der Straßenbrücke ein. Bei HQ₅₀ finden dann deutliche Ausuferungen sowohl nach links in Richtung der Gewerbeobjekte, als auch nach rechts in Richtung der Wohngebäude statt.

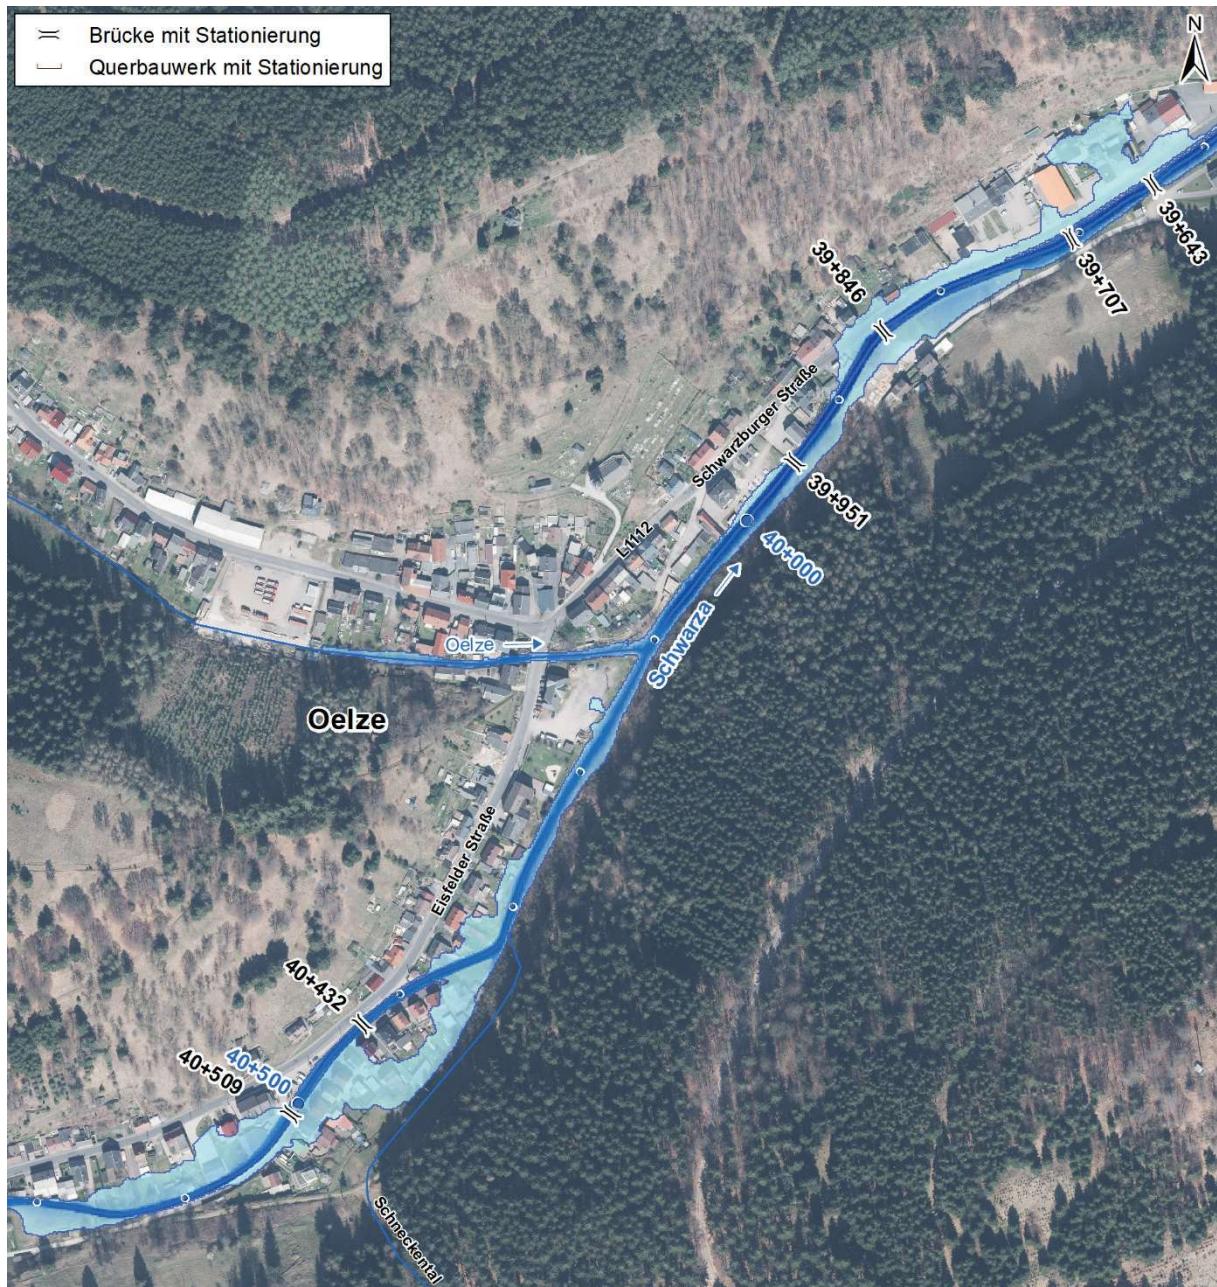
Abbildung 11.69: Katzhütte/ Oelze, Istzustand - Überflutungen bei HQ₁₀₀, M 1:5.000

Auf dem rechten Ufer umströmt das Wasser die Gebäude auf der rückwärtigen Seite und gelangt erst in Höhe der Mündung des Bachs aus dem Schneckental bei ca. km 40+350 wieder in die Schwarza. Dort beschreibt der Fluss einen Bogen nach links. An dieser Stelle besteht eine deutliche Einengung des Gerinnes, was auch bei Hochwasser einen Aufstau von mehreren Dezimetern bewirkt. Dadurch verstärkt kommt es ab HQ₅₀ auf dem linken Ufer, in der Innenseite des Flussbogens, zu Überschwemmungen, von denen zunächst zwei, bei HQ₁₀₀ dann drei Wohngebäude betroffen sind (vgl. Abbildung 11.69).

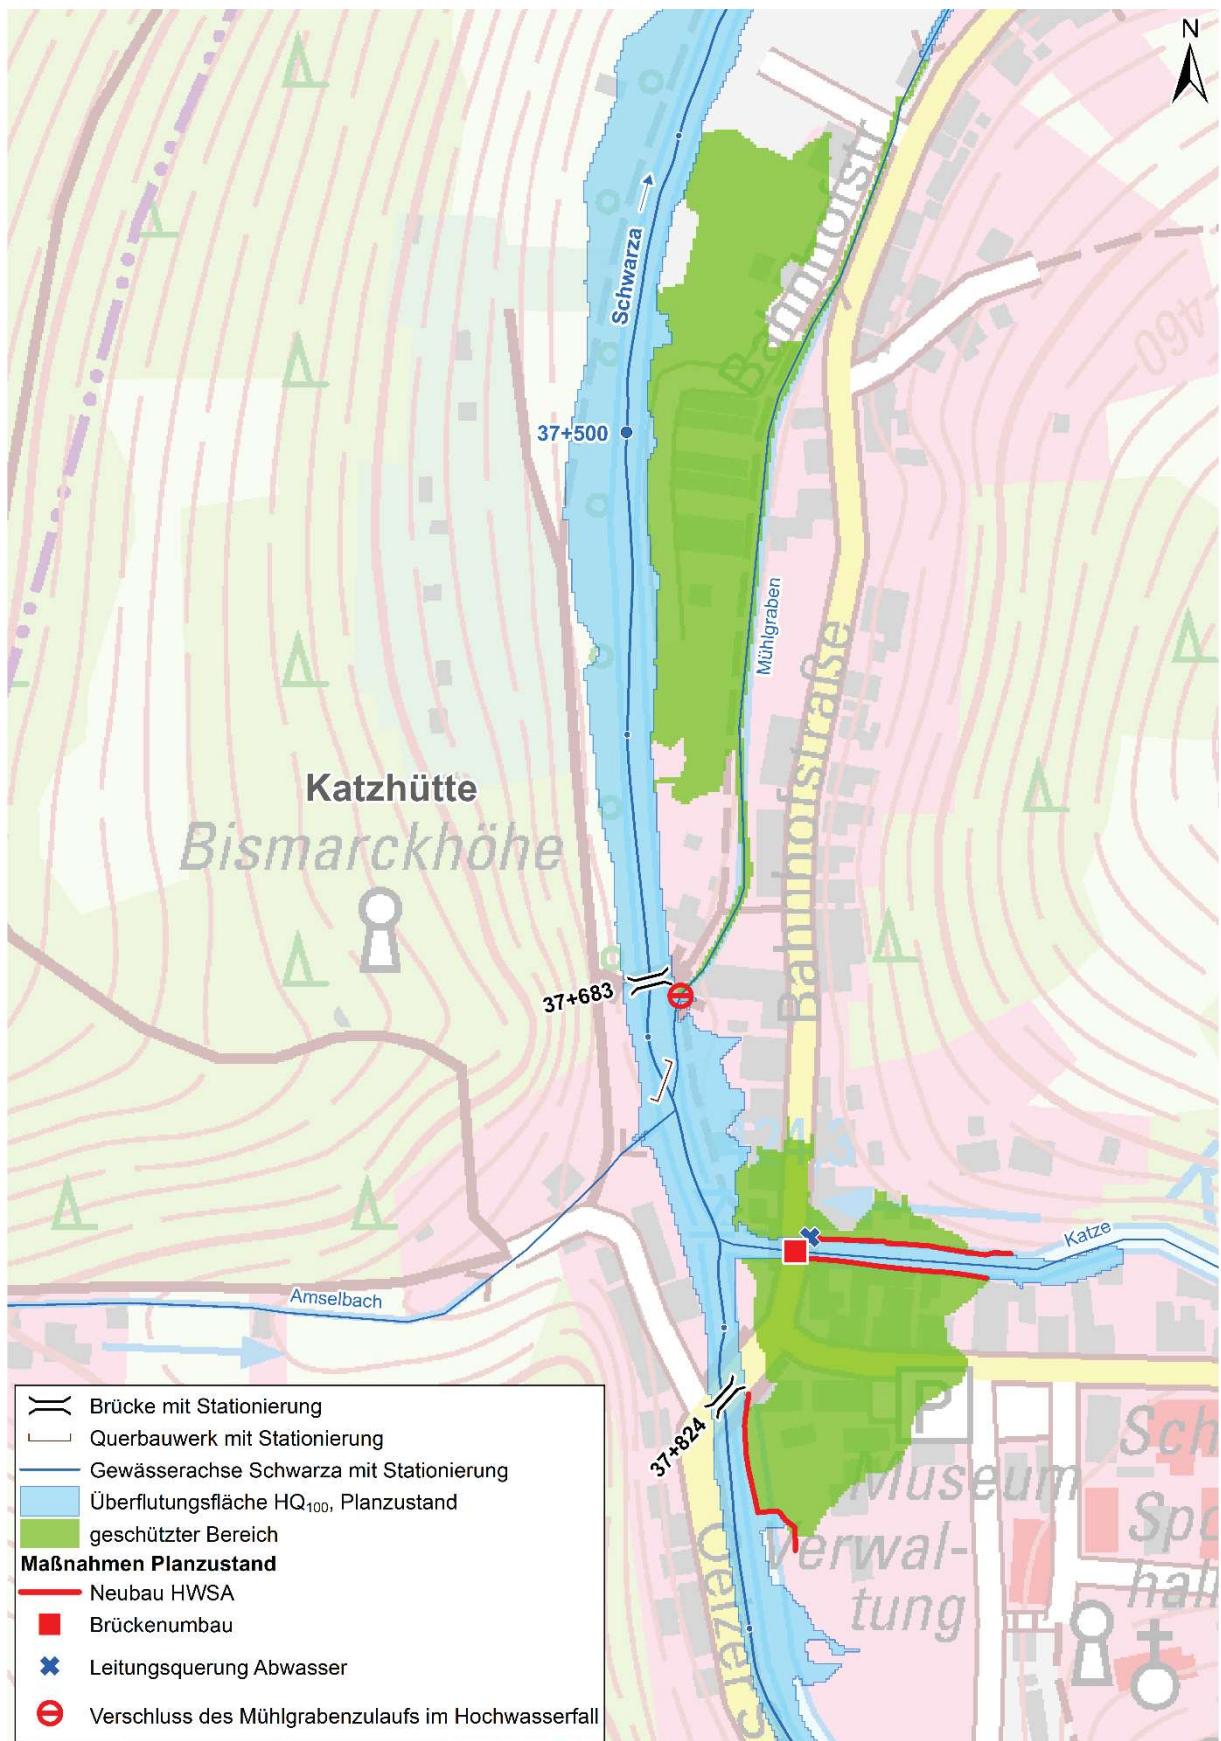
Abbildung 11.70: Katzhütte/ Katze-Mündung, Planzustand – Maßnahmenübersicht und bei HQ₁₀₀ geschützte Bereiche, M 1:2.500

Die Gefährdungen an der Katze-Mündung lassen sich praktisch nur durch die Aufhöhung der bestehenden Uferwände entlang der Katze stromauf der Katze-Brücke Bahnhofstraße sowie die Aufhöhung der Uferwand am rechten Schwarza-Ufer vor der Brücke Oelzer Straße/ L1112 unterbinden. Es ist praktisch von einem Neubau der Wände auszugehen. Dadurch droht insbesondere in der Katze eine Anhebung der Wasserspiegel bei Hochwasser. Zur Kompensation müsste die Brücke Bahnhofstraße über die Katze mit einem größeren Durchflussquerschnitt umgebaut werden. Davon wäre auch eine Trinkwasserleitung betroffen. Die Maßnahmen sind in der nachfolgenden Abbildung 11.70 skizziert.

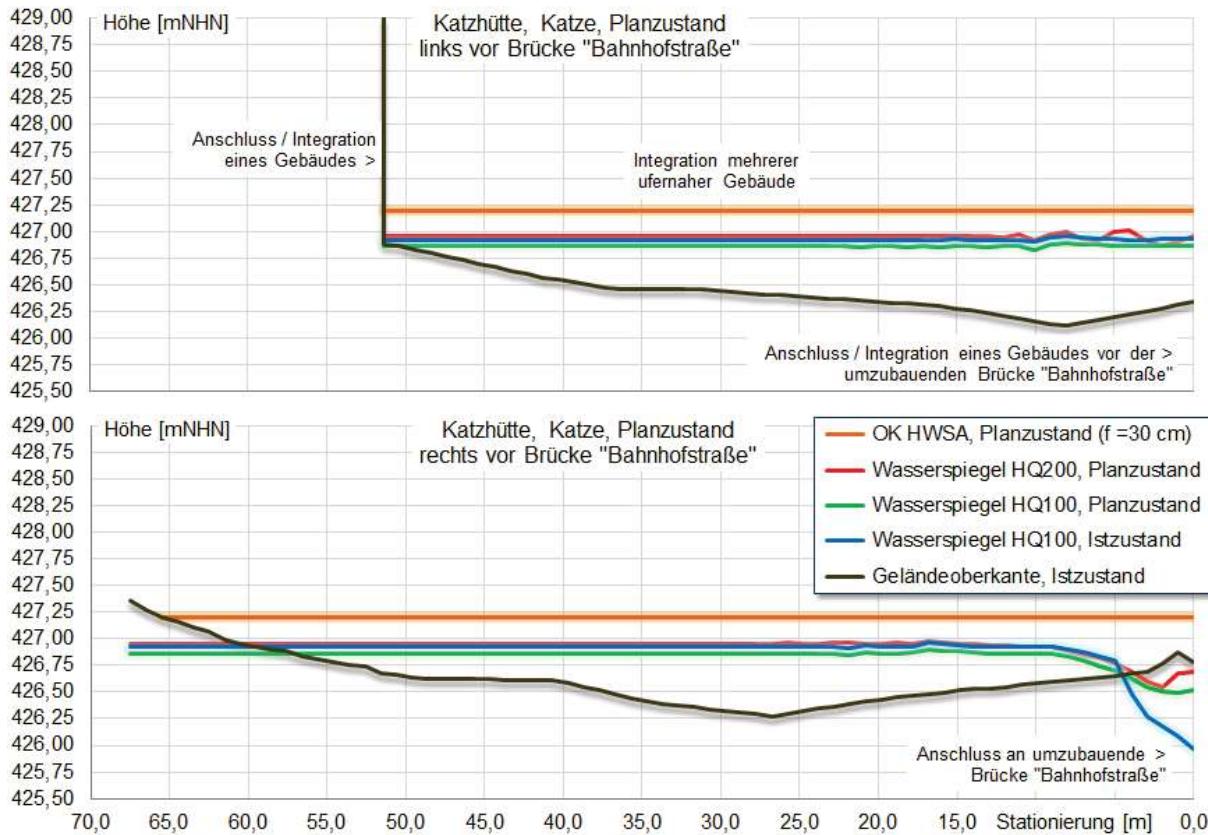
Abbildung 11.71: Katze-Mündung, Planzustand - Längsschnitte der Schutztrassen entlang der Katze vor der umzubauenden Brücke Bahnhofstraße

Am linken Ufer der Katze wäre die Schutzwand mit einem Freibord von 30 cm über dem Wasserspiegel bei HQ₁₀₀ mehr als 50 m lang und durchschnittlich 0,8 m bzw. maximal 1,1 m über dem Ufergelände hoch (vgl. Abbildung 11.71). In die Wand müssten mehrere Gebäude integriert werden. Am gegenüberliegenden Katze-Ufer wäre die Wand sogar 65 m lang und durchschnittlich 0,6 m bzw. maximal 0,9 m über dem Ufergelände hoch. Es müsste außerdem geprüft werden, ob ein HQ₁₀₀ der Katze höhere Wasserspiegel hervorruft, als es im vorliegenden Fall für ein HQ₁₀₀-Ereignis der Schwarza angenommen wurde. Gegebenenfalls müssten die Wände an der Katze noch höher und länger gebaut werden. Am rechten Schwarza-Ufer vor der Brücke Oelzer Straße müsste die Schutzanlage ca. 60 m lang und durchschnittlich 0,6 m bzw. maximal 0,9 m über dem Ufergelände hoch sein (vgl. Abbildung 11.72). Die Maßnahme würde zu keinen nennenswerten Veränderungen der Wasserspiegelhöhen in der Schwarza führen, weshalb die Brücke Oelzer Straße/ L1112 unverändert bleiben könnte.

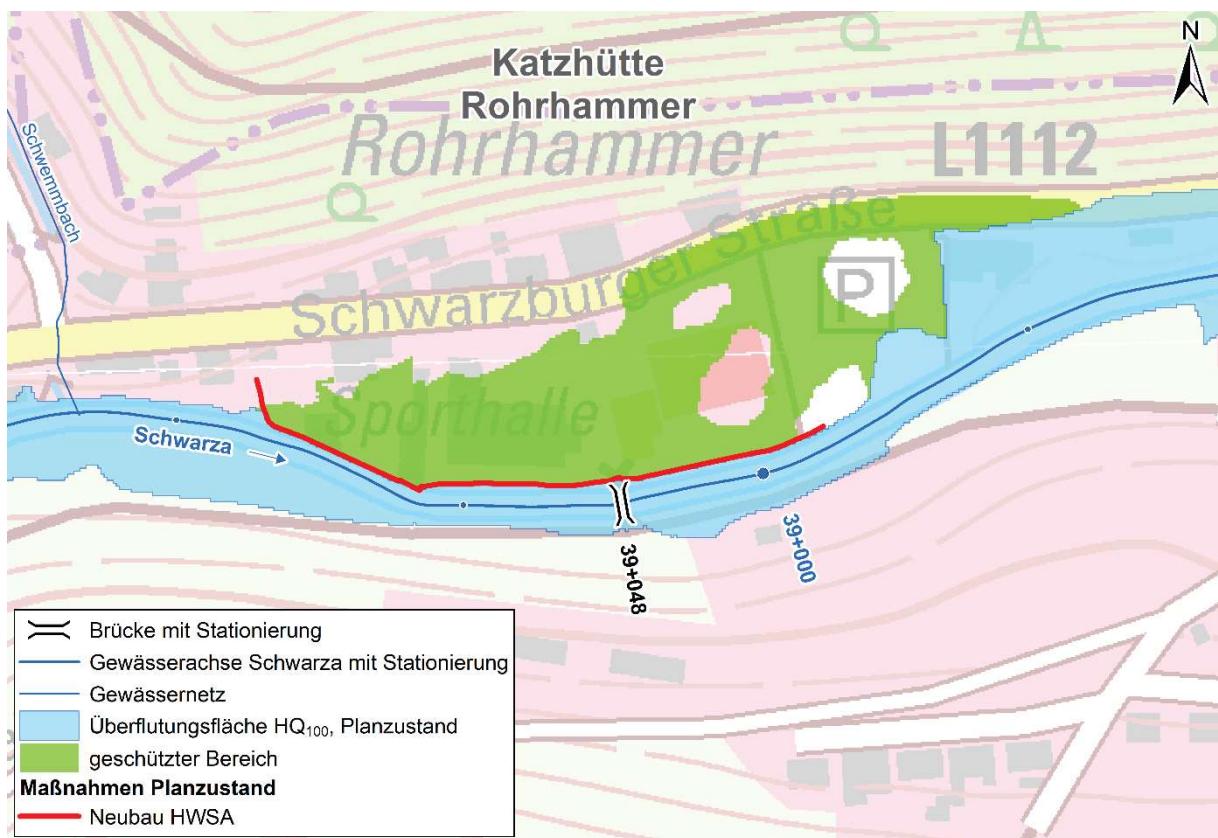
Abbildung 11.73: Katzhütte/ Rohrhammer, Planzustand – Maßnahmenübersicht und bei HQ₁₀₀ geschützte Bereiche, M 1:2.500

Um den gefährdeten Bereich Rohrhammer gegen Überschwemmungen bei HQ₁₀₀ zu schützen, kommt praktisch nur die Errichtung einer Schutzanlage entlang des bestehenden linken Ufers infrage.

Am oberstromigen Ende wäre die Anlage leicht rückversetzt an ausreichend hohes Gelände anzubinden. In sie wären mindestens ein ufernahes Gebäude und eine Fußwegbrücke zu integrieren. Stromab würde die Anlage nahe dem Sporthallenkomplex an leicht erhöhtem Gelände praktisch rückstauoffen enden, so dass Ausuferungen weiter stromab auf den Parkplatz und in Richtung der Kindertagesstätte östlich davon weiter zugelassen würden.

Ein sinnvoller Schutz für die bereits weitgehend hochwasserangepassten Gebäude im Bereich der Kindertagesstätte ist nicht möglich. In der nachfolgenden Abbildung 11.73 sind die Maßnahmen skizziert.

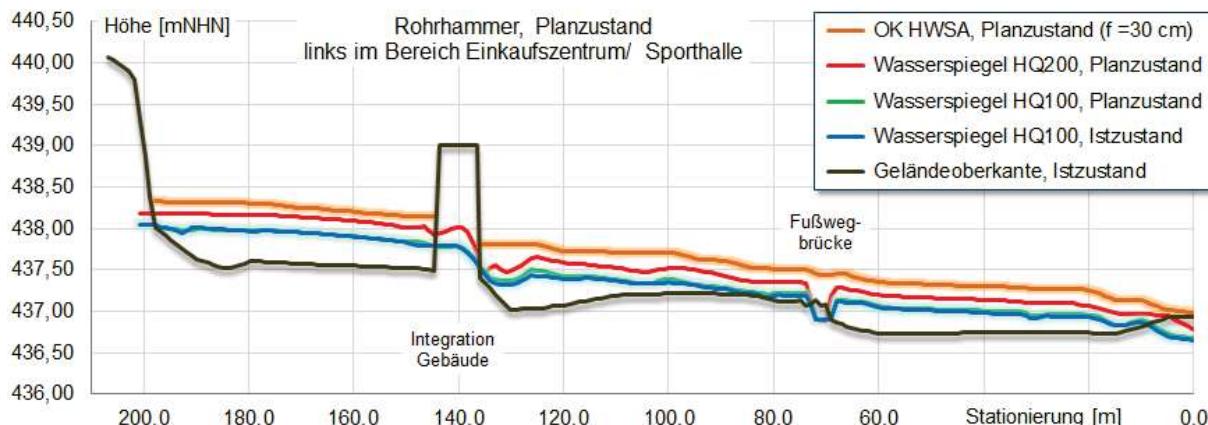
Über weite Strecken würde es sich um die Aufhöhung einer bereits vorhandenen Verwallung handeln. Die Platzverhältnisse würden hier streckenweise eventuell auch eine Deichkonstruktion zulassen. In den übrigen Abschnitten käme allerdings nur eine Wandkonstruktion infrage. Mit einem Freibord von 30 cm über dem Wasserspiegel bei HQ₁₀₀ müsste die Anlage ca. 200 m lang und durchschnittlich 0,5 m bzw. maximal 0,8 m über dem Ufergelände hoch sein (vgl. Abbildung 11.74).

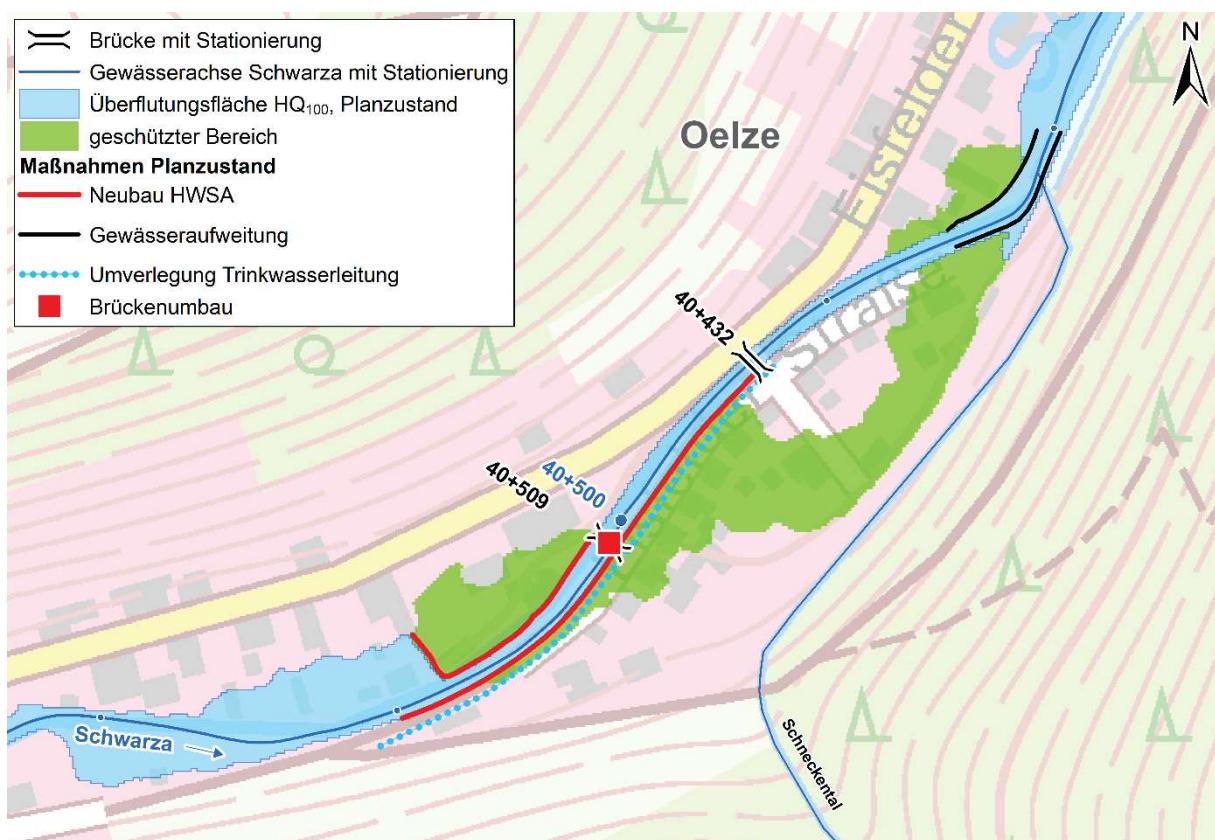
Abbildung 11.75: Katzhütte/ Oelze/ Schneckental, Planzustand – Maßnahmenübersicht und bei HQ₁₀₀ geschützte Bereiche, M 1:2.500

Für den Schutz der gefährdeten Bereiche beiderseits der Schwarza im Bereich Schneckental ist eine Aufhöhung der Uferwände notwendig. Dabei ist von einem Neubau auszugehen. Auf der linken Seite müsste die Anlage vor der Fußwegbrücke bei km 40+509 über fast 90 m gezogen werden. Oberstrom wäre sie rückversetzt an ein Gebäude, stromab an die Fußwegbrücke anzuschließen. Außerdem müssten mehrere weitere Gebäude in die Anlage integriert werden.

Am rechten Ufer wäre die Anlage ca. 160 m lang und müsste stromab an die Straßenbrücke bei km 40+432 angebunden werden. Die Fußwegbrücke bei km 40+509 müsste in diesem Zuge höher neugebaut werden. Sehr wahrscheinlich müsste für den Wandneubau auf der rechten Seite über die gesamte Länge eine Trinkwasserleitung umverlegt oder zumindest gesichert werden.

Zur Reduzierung der Hochwasserfahr wurde zusätzlich eine Gewässeraufweitung in Höhe der Mündung des Bachs aus dem Schneckental bei ca. km 40+350 angesetzt. Mit dem Entwurf lassen sich Ausuferungen auf das bebaute linke Ufer an dieser Stelle bis HQ₁₀₀ verhindern. In der nachfolgenden Abbildung 11.75 sind die untersuchten Maßnahmen im Bereich Schneckental skizziert.

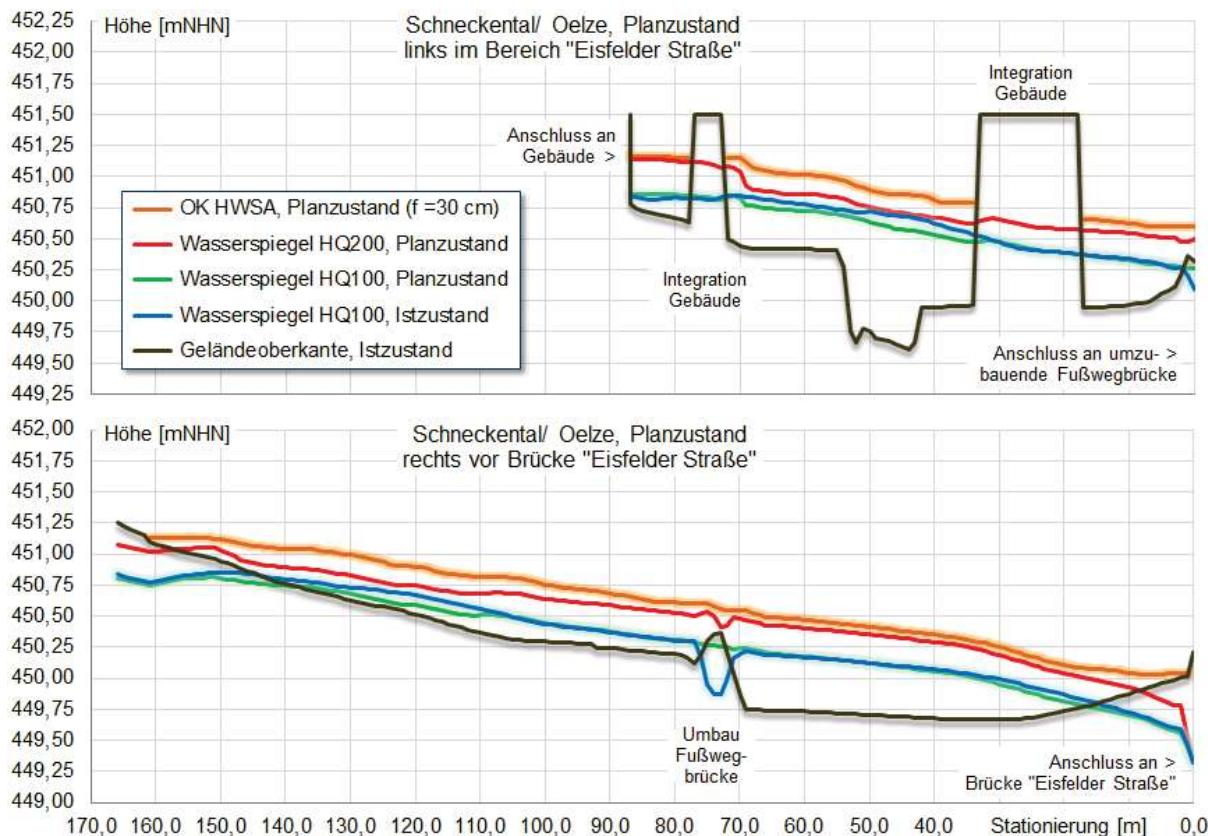
Abbildung 11.76: Bereich Schneekental, Planzustand - Längsschnitte der Schutztrassen

Mit einem Freibord von 30 cm über dem Wasserspiegel bei HQ₁₀₀ müsste die linke Schutzanlage durchschnittlich 0,6 m bzw. maximal 1,3 m über dem Ufergelände hoch sein. Die rechte Anlage müsste durchschnittlich 0,4 m bzw. maximal 0,8 m über dem Ufergelände hoch sein.
